REGISTRO FOTOGRÁFICO

PROGRAMA DE MANTENIMIENTO DE EDIFICIOS ESCOLARES PÚBLICOS

DEPARTAMENTO:	IZABAL	MUNICIPIO:	LOS AMATES
NOMBRE DEL ESTABLECIMIENTO:	E. O. R. M. ALDEA CHAPULCO. J.M.	DIRECCIÓN DEL ESTABLECIMIENTO:	ALDEA CHAPULCO
CÓDIGO DEL ESTABLECIMIENTO:	18-05-0427-43	FECHA:	26 de abril de 2024

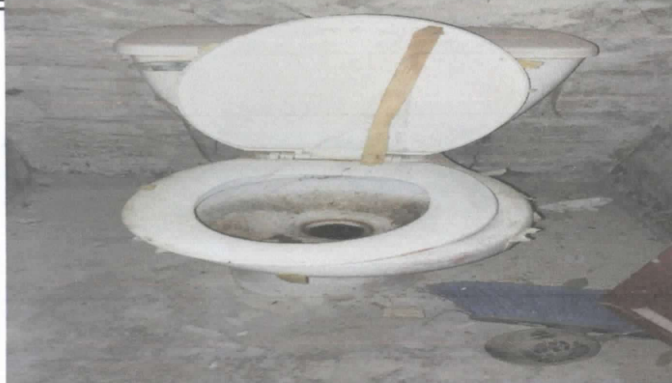
Sanitarios fuera de servicio

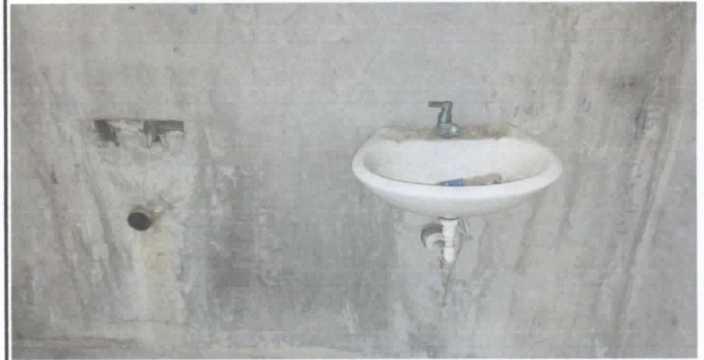
Lavamanos fuera de servicio e incluso unos ya se encuentran quebrados.

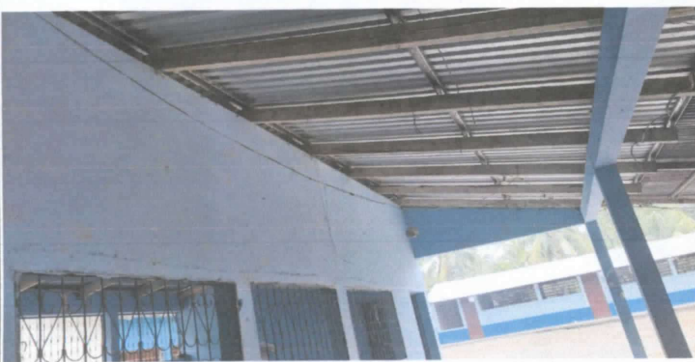
Sistema electrico carecienteeo nulo en algunos espacios.

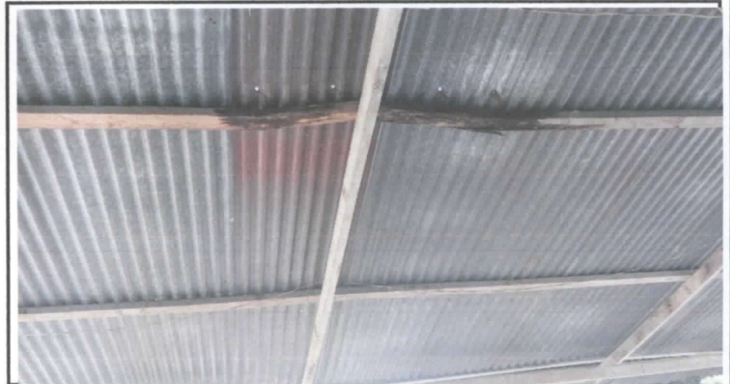
El soporte por ser de madera se pudrio y la lamina esta agujerada.

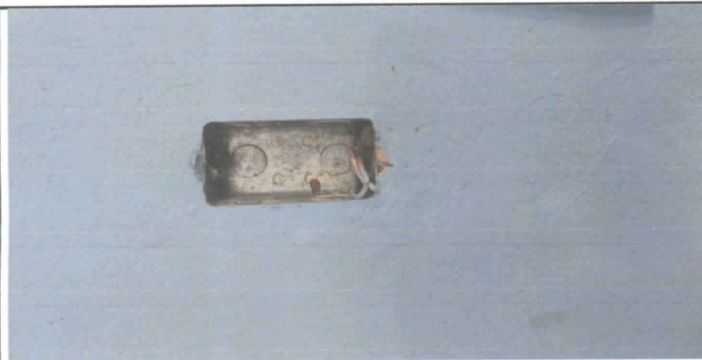
No se cuenta con tomacorrientes ni interruptores.

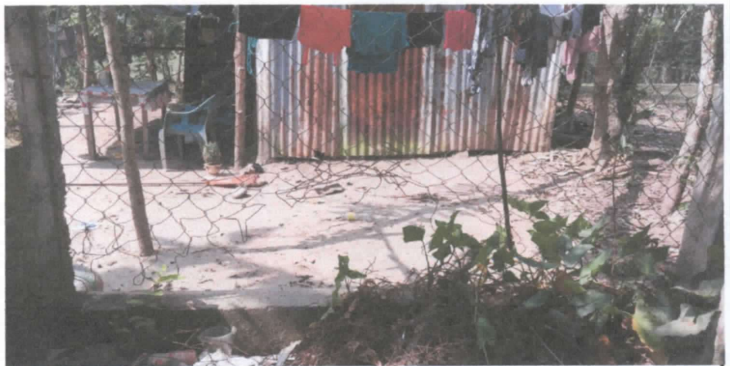
Partes de la malla se encuentra dañada.

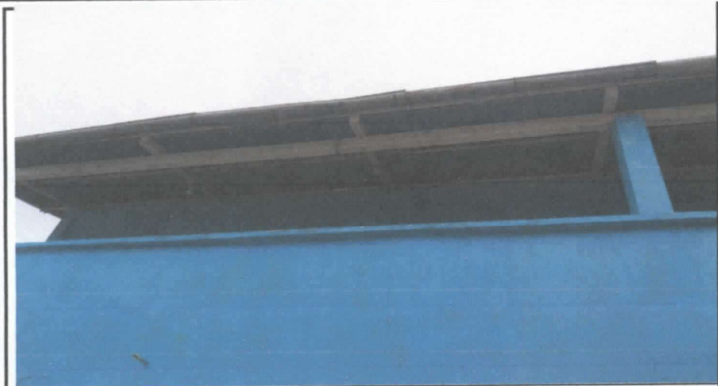
Canaletes se han picado y no cumplen su función y se encuentran incompletos.

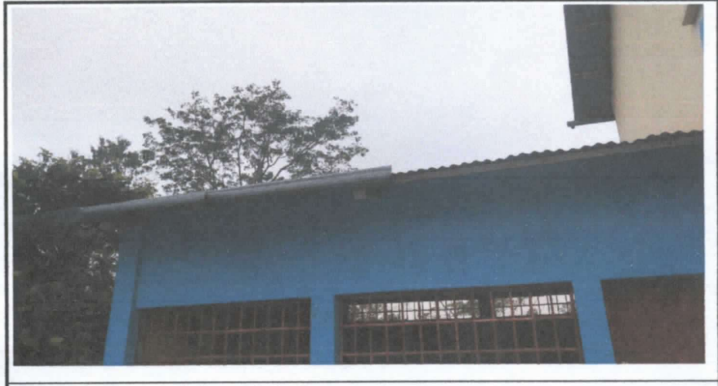
Canaletes Incompletos y dañados.

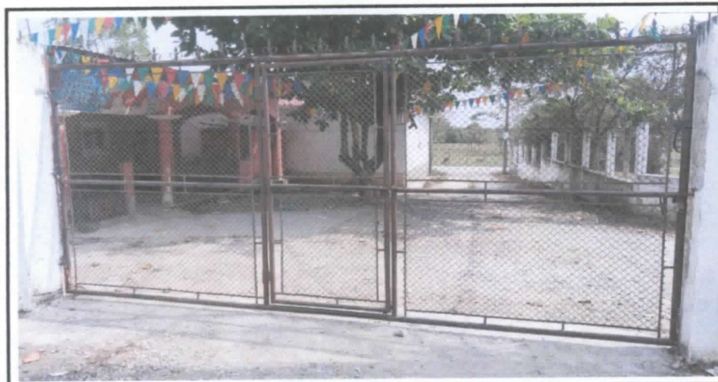
Portón Principal se encuentra con óxido y sin color.

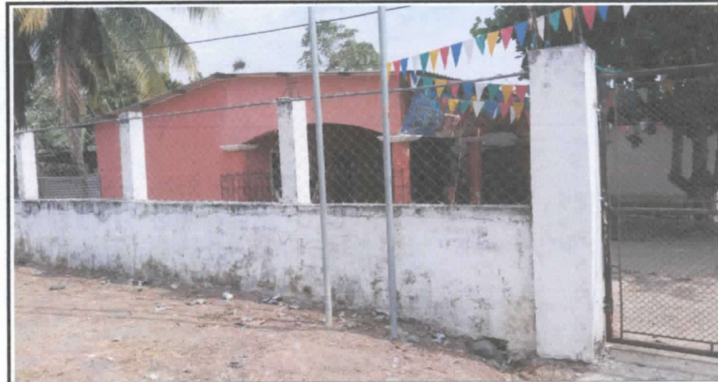
Situación de Muro Perimetral

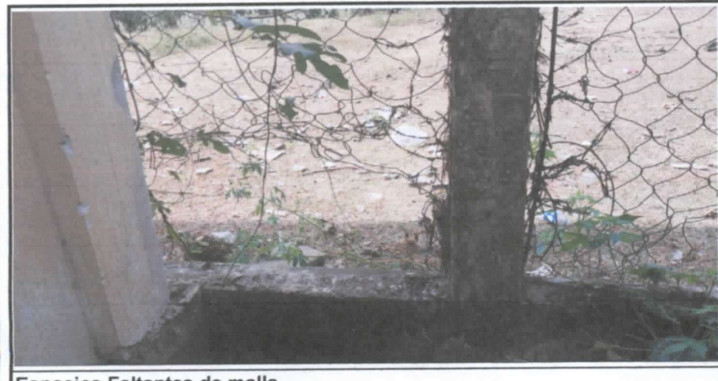
Espacios Faltantes de malla.

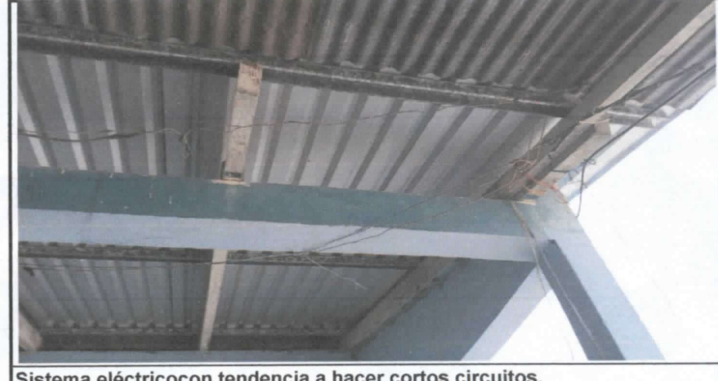
Sistema eléctrico con tendencia a hacer cortos circuitos.
