**REGISTRO FOTOGRÁFICO
PROGRAMA DE MANTENIMIENTO DE EDIFICIOS ESCOLARES PÚBLICOS**

SITUACIÓN DEFICIENCIAS DETERMINADAS

DEPARTAMENTO:	Izabal	MUNICIPIO:	Los Amates
NOMBRE DEL ESTABLECIMIENTO:	Instituto Mixto de Educación Básica "José Milla"	DIRECCIÓN DEL ESTABLECIMIENTO:	Cabecera Municipal
CÓDIGO DEL ESTABLECIMIENTO:	18-05-0478-45	FECHA:	23/02/2024

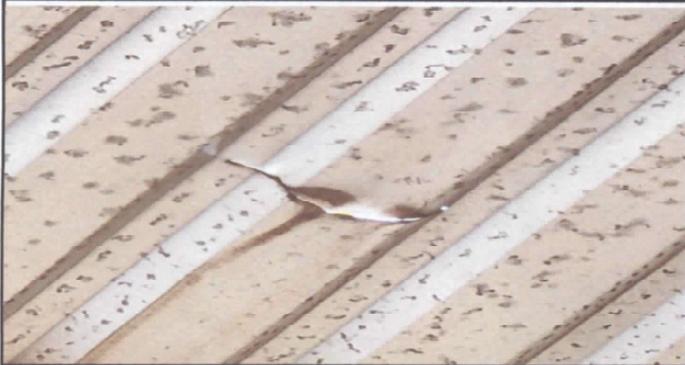
Foto 1: Goteras en salón de usos múltiples, por perforaciones y mal estado de las láminas.

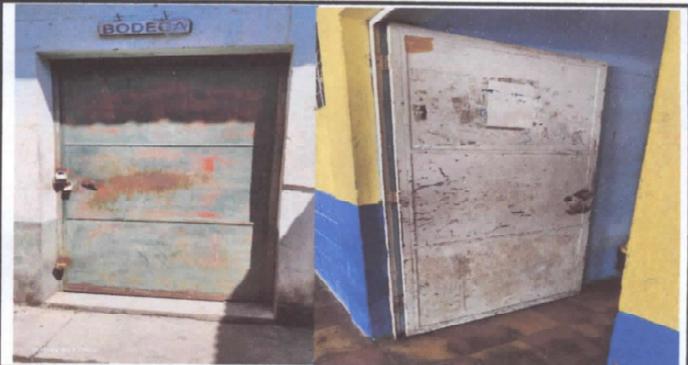
Foto 2: Deterioro en puertas de todos los salones de clases y área de bodega y sanitarios.

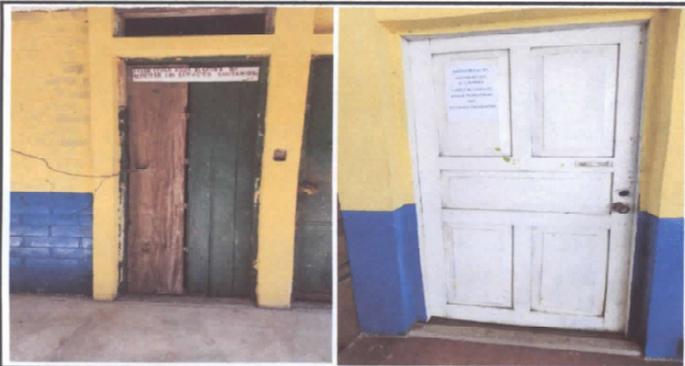
Foto 3: Sustitución de puertas de madera en mal estado.

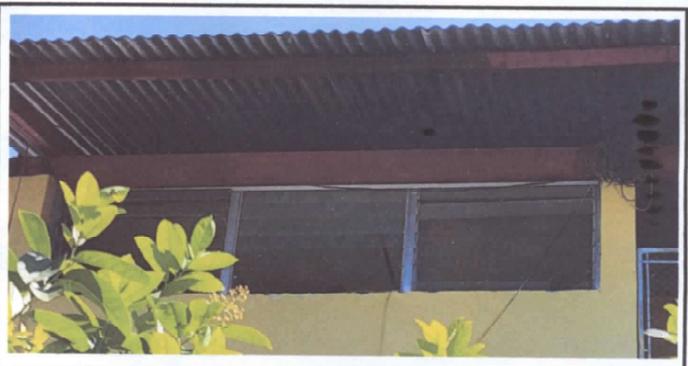
Foto 4: Sustitución de vidrios en persianas en segunda planta.

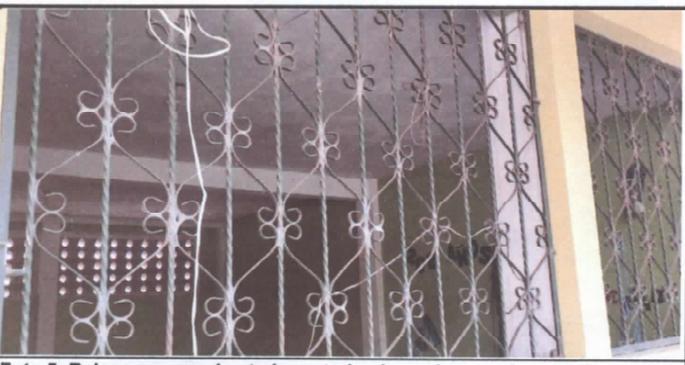
Foto 5: Balcones en mal estado en todos los salones y áreas del establecimiento.

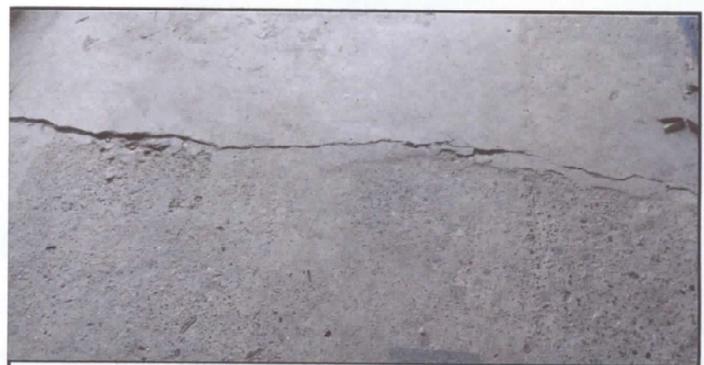
Foto 6: Torta de cemento en mal estado al ingreso del establecimiento.

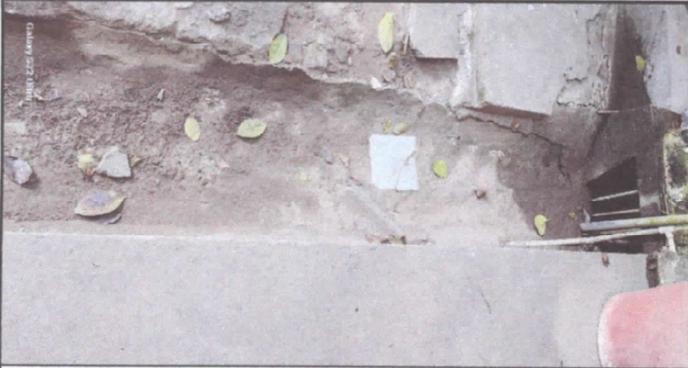
Foto 7: Cuneta de concreto en mal estado.

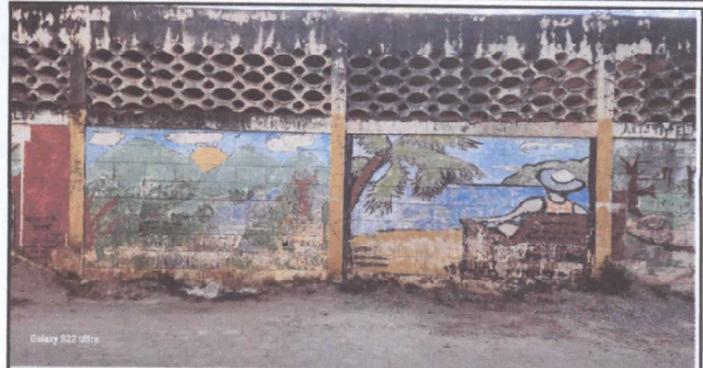
Foto 8: Muro perimetral en mal estado con requerimiento de pintura.

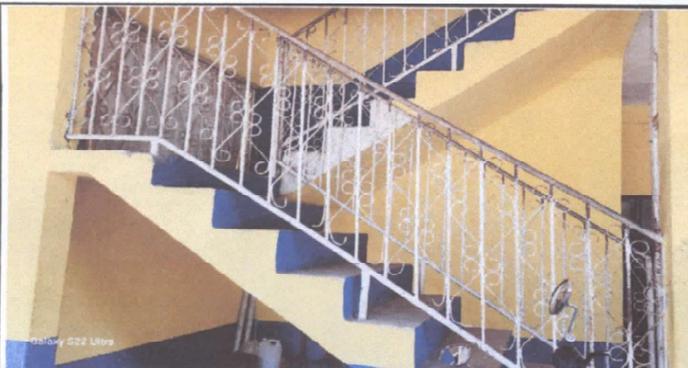
Foto 9: Deterior de Baradas en gradas hacia segundo nivel.

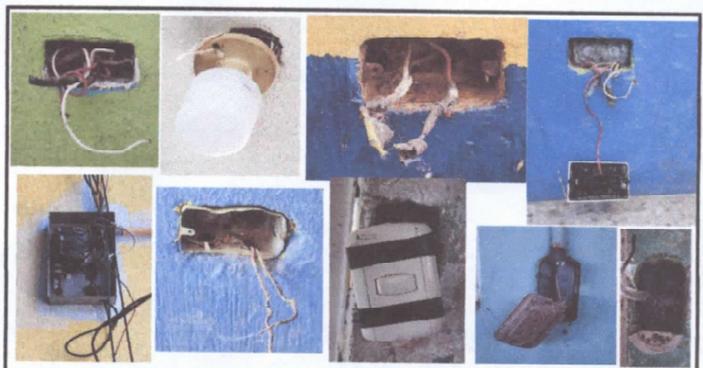
Foto 10: Tomacorrientes, Plafoneras, Interruptores en mal estado en la mayoría de salones y áreas del establecimiento.

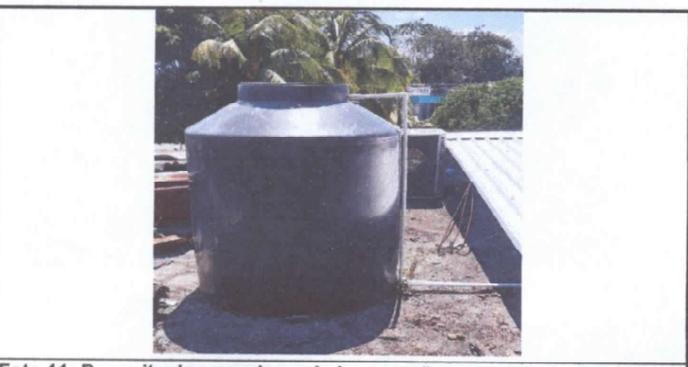
Foto 11: Deposito de agua demaciado pequeño para el abastecimiento de todo el instituto.

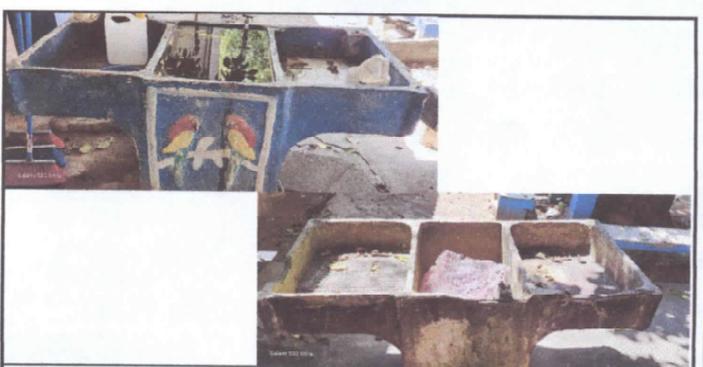
Foto 12: Pilas de cemento en mal estado y con desperfectos.
