SITUACIÓN DEFICIENCIAS DETERMINADAS:

DEPARTAMENTO:	Jalapa	MUNICIPIO:	Jalapa
NOMBRE DEL ESTABLECIMIENTO:	Escuela Oficial Rural Mixta	DIRECCIÓN DEL ESTABLECIMIENTO:	Caserío El Duraznal, Aldea Sashico
CÓDIGO DEL ESTABLECIMIENTO:	21-01-0084-43	FECHA:	17/09/2024

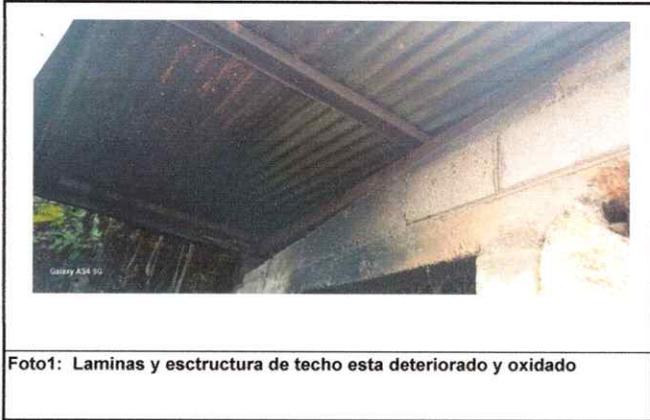
Foto 1: Laminas y estructura de techo esta deteriorado y oxidado

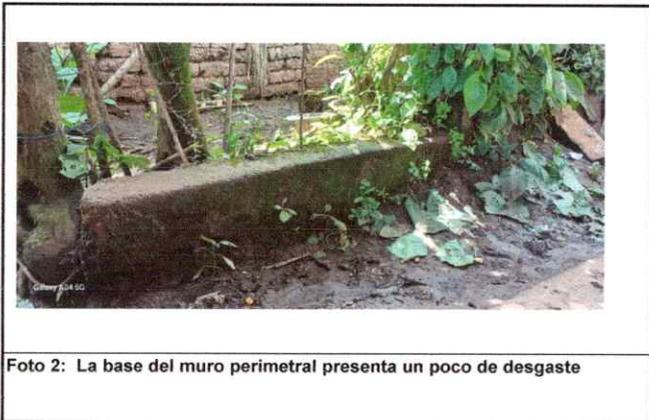
Foto 2: La base del muro perimetral presenta un poco de desgaste

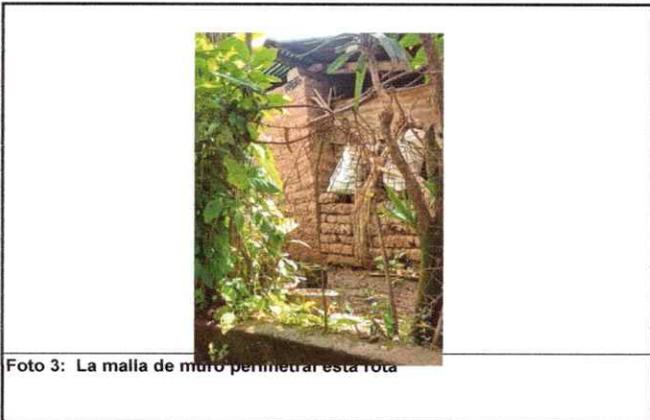
Foto 3: La malla de muro perimetral esta rota

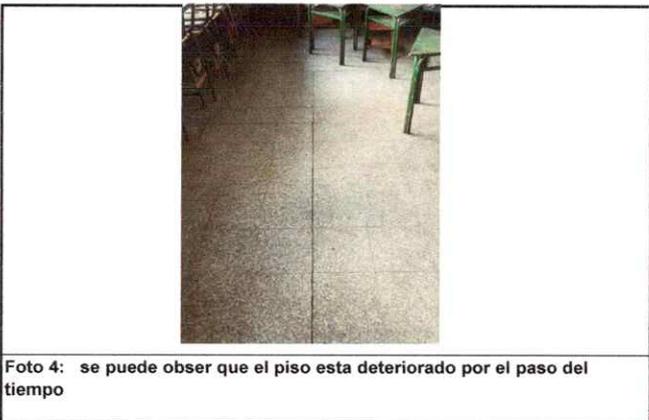
Foto 4: se puede observar que el piso esta deteriorado por el paso del tiempo

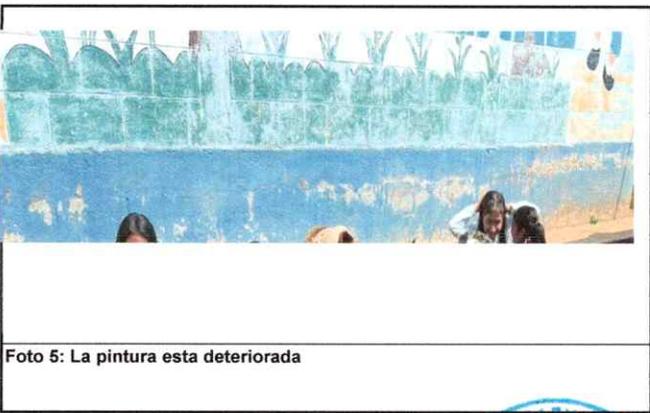
Foto 5: La pintura esta deteriorada

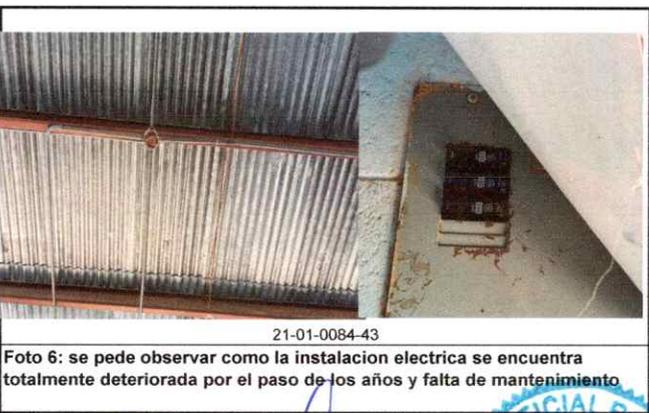
Foto 6: se puede observar como la instalacion electrica se encuentra totalmente deteriorada por el paso de los años y falta de mantenimiento

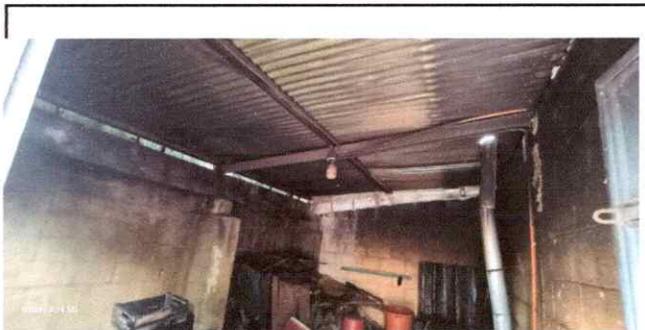
Foto 7: La chimenea se encuentra inservible

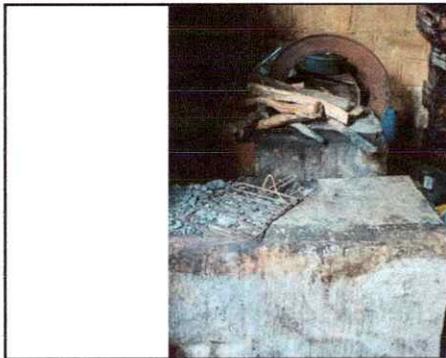
Foto 9: La las planchas de la cocina se encuentran en mal estado.

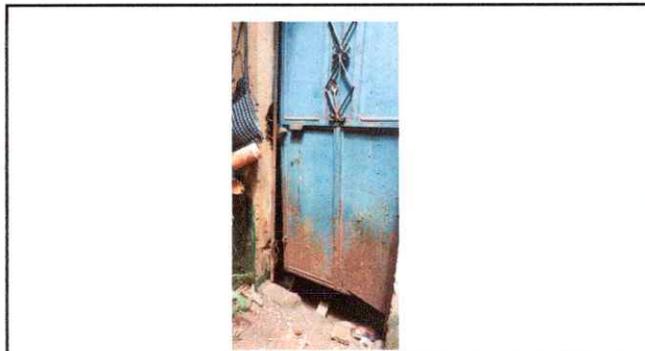
Foto 10: la puerta de acceso a la cocina se encuentran oxidada y muy mal estado.

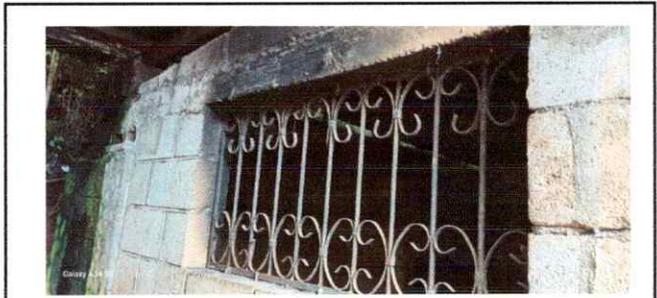
Foto 11: Se observa que el balcon esta deteriorado y falta de ventanales.
