SITUACIÓN DEFICIENCIAS DETERMINADAS

| DEPARTAMENTO: | JALAPA | MUNICIPIO: | JALAPA |
| NOMBRE DEL ESTABLECIMIENTO: | EORM | DIRECCIÓN DEL ESTABLECIMIENTO: | ALDEA LOMA DE ENMEDIO |
| CÓDIGO DEL ESTABLECIMIENTO: | 21-01-0089-43 | FECHA: | 07/05/2024 |

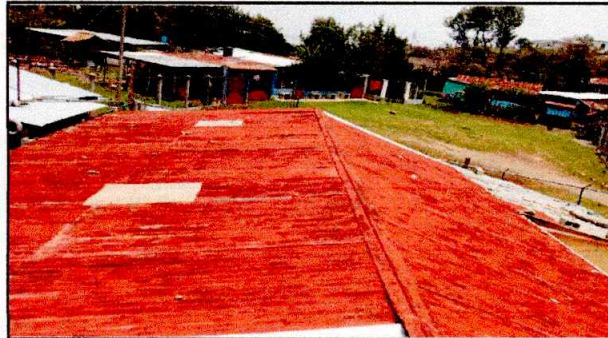
Foto: 1 Lamina presenta daños por antigüedad

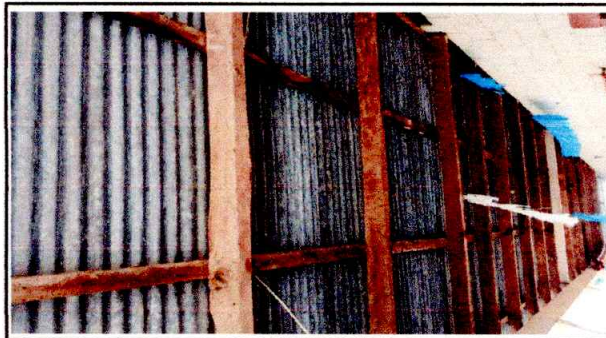
Foto: 2 Se necesita cambio de estructura de madera por estructura de metal, por presentar polilla

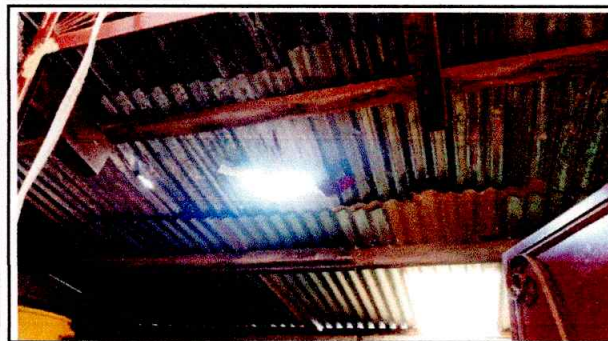
Foto: 3 Lamina rota con varios daños

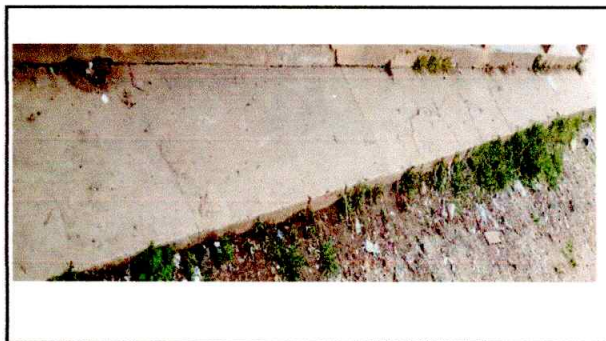
Foto: 4 Losa de patio agrietada

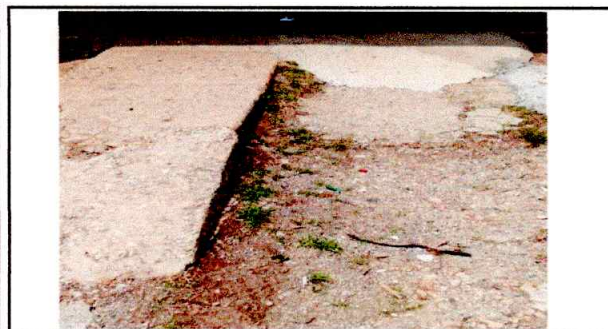
Foto: 5 Losa de patio quebrada, presenta varias añadiduras de concreto difícil acceso

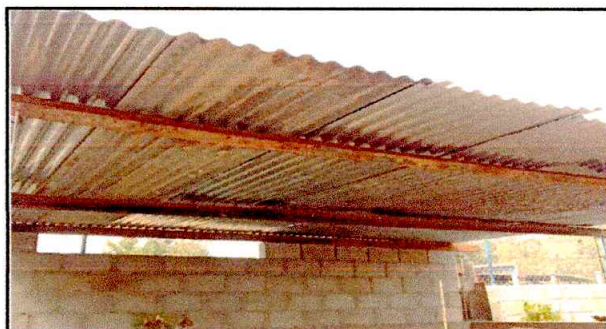
Foto: 6 Escenario, necesita sustitución de estructura de madera por estructura de costanera por tener daños y espacios muy prolongados entre vigas
