SITUACIÓN DEFICIENCIAS DETERMINADAS PREVIO DURANTE POSTERIOR

DEPARTAMENTO:	JALAPA	MUNICIPIO:	JALAPA
NOMBRE DEL ESTABLECIMIENTO:	EORM	DIRECCIÓN DEL ESTABLECIMIENTO:	CASERIO EL GUAJE, ALDEA SASHICO
CÓDIGO DEL ESTABLECIMIENTO:	21-01-0094-43	FECHA:	10/05/2024

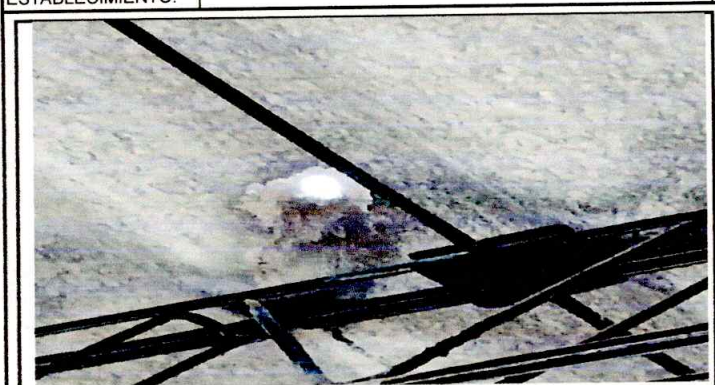
Foto 1: SE APRECIA FILTRACION DE AGUA A LAS AULAS Y REFUERZO EN JOIST

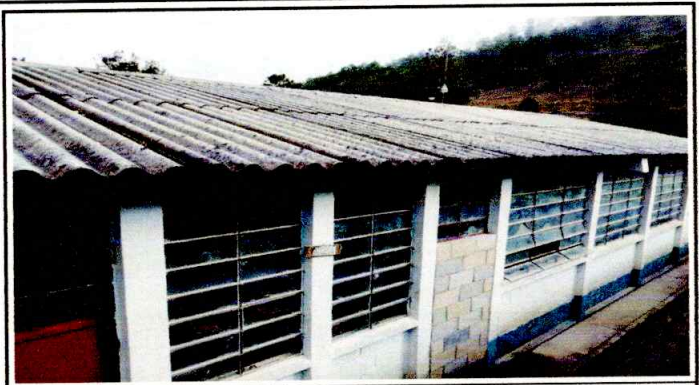
Foto 2: SE OBSERVA LA LAMINA DE FIBROCEMENTO EN MAL ESTADO

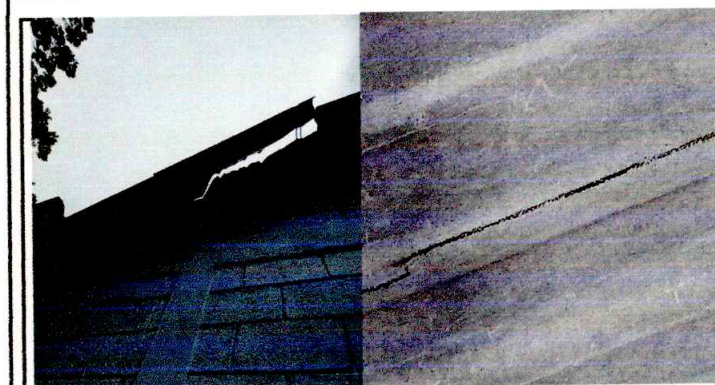
Foto 3: VISTA DE LAS AREAS DONDE SE VE QUEBRADA LA LAMINA DE FIBROCEMENTO INTERNA Y EXTERNA

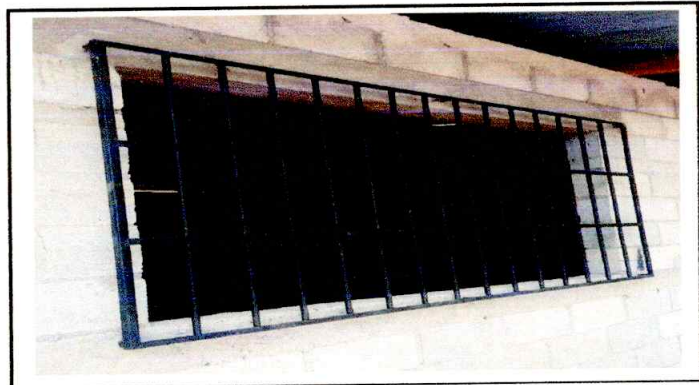
Foto 4: FILTRACION DE AGUA DEBIDO A LA FALTA DE VENTANALES

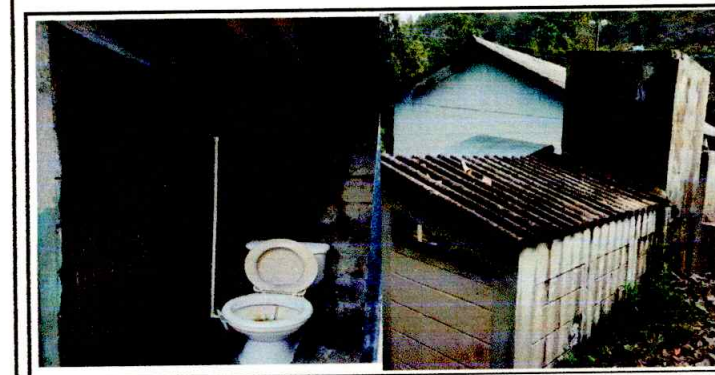
Foto 5: SERVICIOS SANITARIOS EN MAL ESTADO Y CON FILTRACION DE AGUA POR LAMINA DE FIBROCEMENTO QUEBRADA, DEPOSITO DE AGUA RAJADO

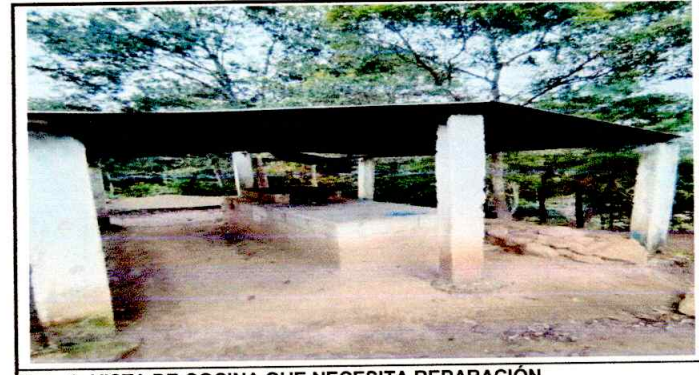
Foto 6: VISTA DE COCINA QUE NECESITA REPARACIÓN.
