SITUACIÓN DEFICIENCIAS DETERMINADAS      PREVIO       DURANTE       POSTERIOR

DEPARTAMENTO:	JALAPA	MUNICIPIO:	JALAPA
NOMBRE DEL ESTABLECIMIENTO:	EORM	DIRECCIÓN DEL ESTABLECIMIENTO:	CASERÍO SANSIRISAY, ALDEA PALO VERDE
CÓDIGO DEL ESTABLECIMIENTO:	21-01-0095-43	FECHA:	08/05/2024

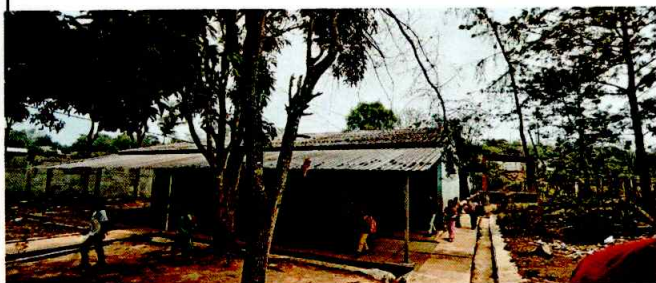
Foto1: REFUERZO DE ESTRUCTURA PORTANTE Y CAMBIO DE LAMINA DURALITA POR LÁMINA TROQUELADA CALIBRE 26.

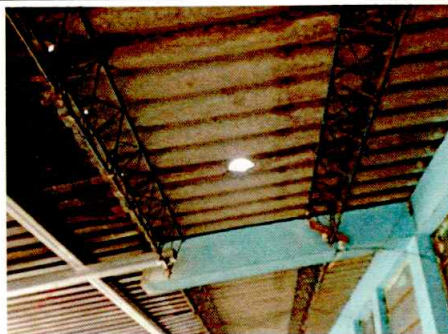
FOTO 2: EL TECHO DE DURALITA SE ENCUENTRA DETERIORADO TIENE AGUJEROS, PUES YA TIENE MAS DE 30 AÑOS DE INSTALADO

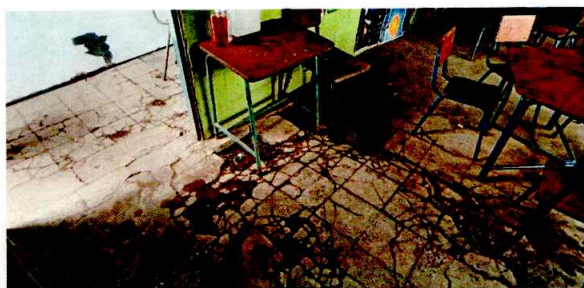
Foto3: FUNDICION DE TORTA RUSTICA EN DIFERENTES MODULOS

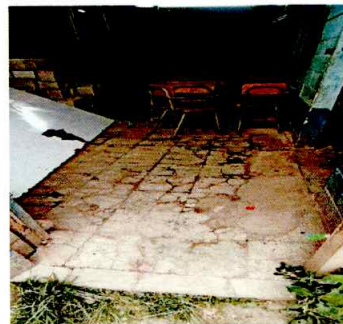
Foto4: FUNDICION DE TORTA RUSTICA EN MODULO DE COCINA

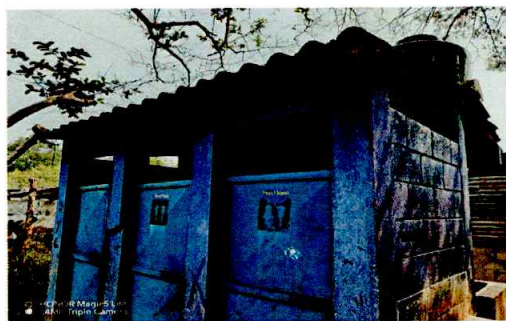
Foto: 5 REMODELACION DE SERVICIOS SANITARIOS, MEJORAMIENTOS A PUERTAS, INSTALACION DE DE AGUA CADA UNO.

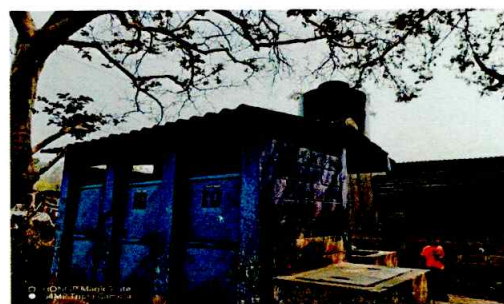
Foto: 6 REALIZACION DE BASE DE METALICA PARA TINACO CON SU INSTALACION DE AGUA POTABLE.
