SITUACIÓN DEFICIENCIAS DETERMINADAS

DEPARTAMENTO:	Jalapa	MUNICIPIO:	Jalapa
NOMBRE DEL ESTABLECIMIENTO:	EODP Anexa a EORM	DIRECCIÓN DEL ESTABLECIMIENTO:	Caserio Santa Maria, Aldea la Fuente, Jalapa
CÓDIGO DEL ESTABLECIMIENTO:	21-01-0126-42	FECHA:	19/09/2024

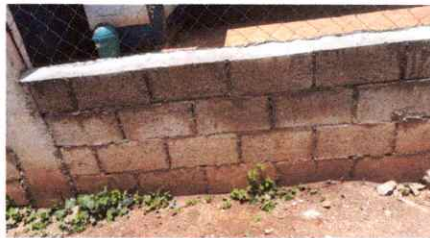
Foto 2: No existen cunetas adecuadas para que fluya el agua de lluvia.
