SITUACIÓN DEFICIENCIAS DETERMINADAS

DEPARTAMENTO:	Jalapa	MUNICIPIO:	Jalapa
NOMBRE DEL ESTABLECIMIENTO:	EODP	DIRECCIÓN DEL ESTABLECIMIENTO:	Caserío La Puerta del Divisadero, Aldea Sashico
CÓDIGO DEL ESTABLECIMIENTO:	21-01-0143-42	FECHA:	2/05/2024

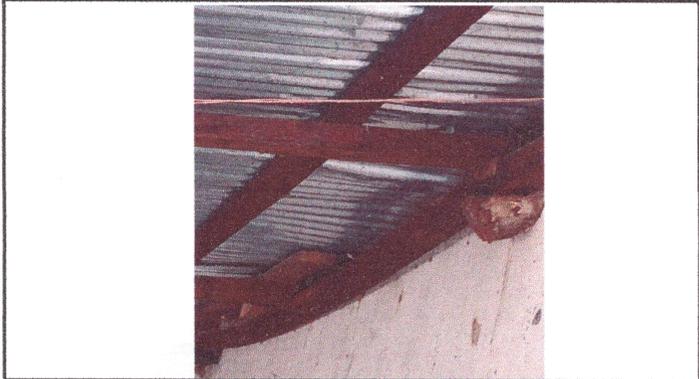
Foto1: Cubierta de lámina

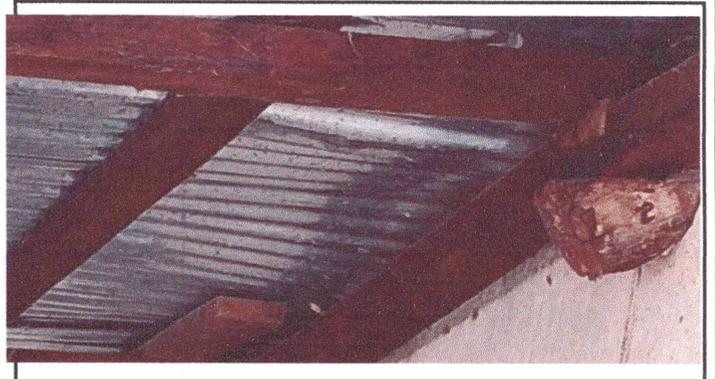
Foto 2: Estructura de techo

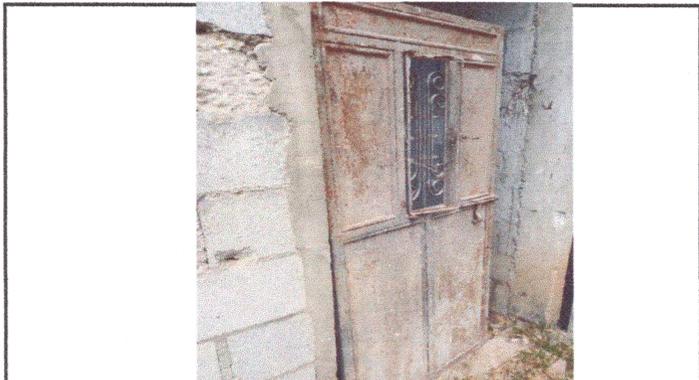
Foto 3: Puertas

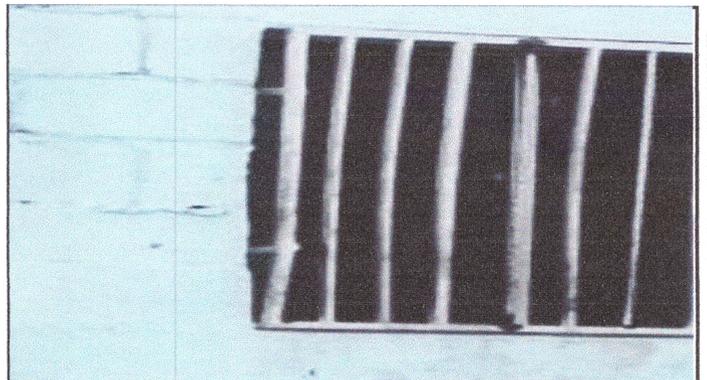
Foto 4: Ventanas

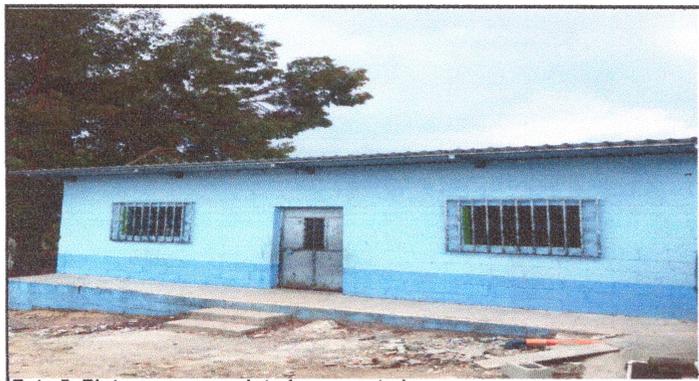
Foto 5: Pintura en muros interiores y exteriores

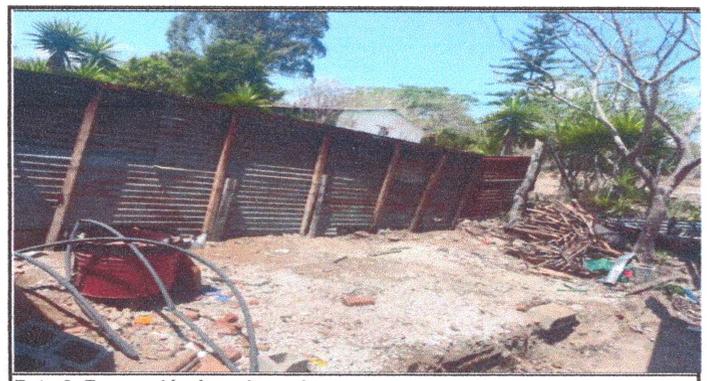
Foto 6: Reparación área de cocina

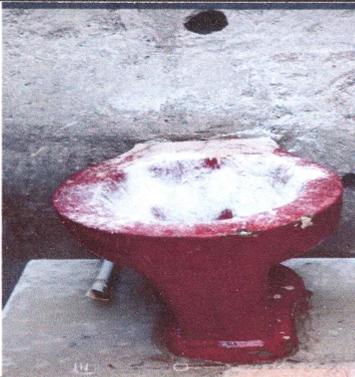
Foto7: Servicios sanitarios y sus accesorios y reparación de azulejo
