SITUACIÓN DEFICIENCIAS DETERMINADAS

DEPARTAMENTO:	Jalapa	MUNICIPIO:	Jalapa
NOMBRE DEL ESTABLECIMIENTO:	EODP	DIRECCIÓN DEL ESTABLECIMIENTO:	Caserío La Puerta del Divisadero, Aldea Sashico
CÓDIGO DEL ESTABLECIMIENTO:	21-01-0143-42	FECHA:	15/05/2024

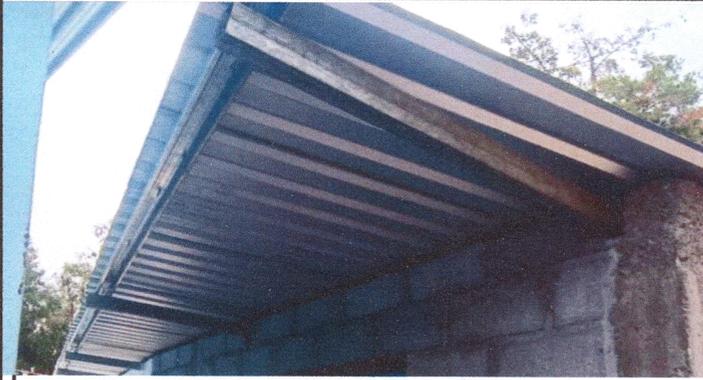
Foto1: Cubierta de lámina

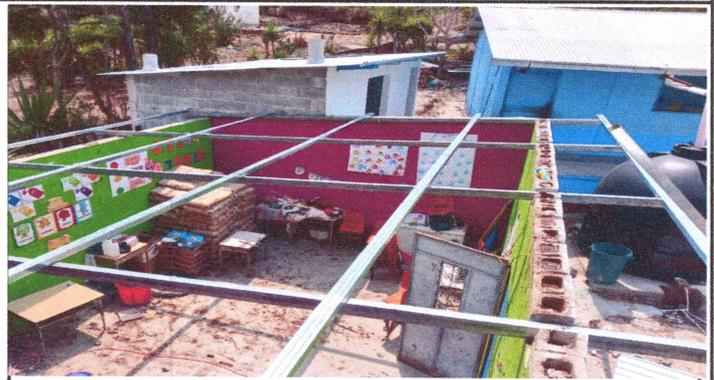
Foto 2: Estructura de techo

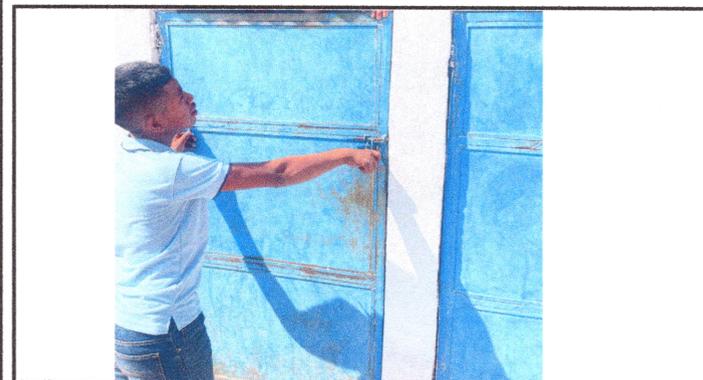
Foto 3: Puertas

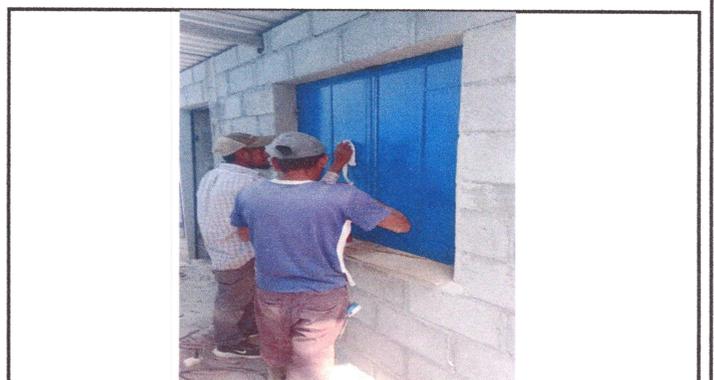
Foto 4: Ventanas

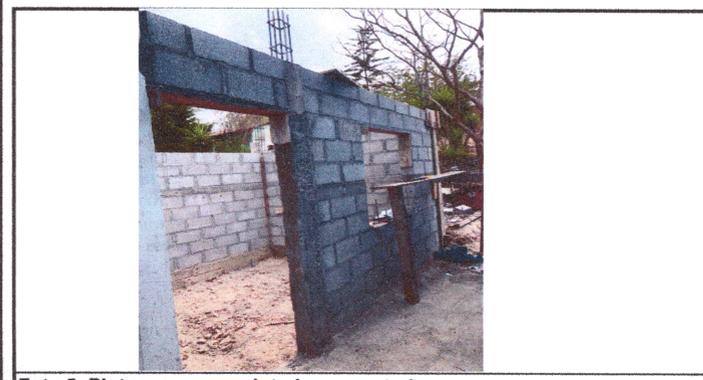
Foto 5: Pintura en muros interiores y exteriores

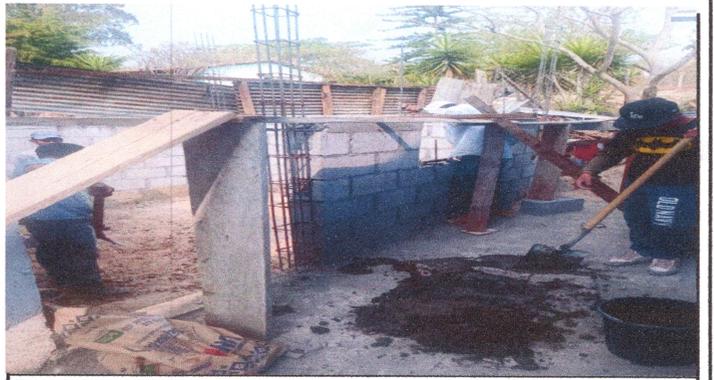
Foto 6: Reparación área de cocina
