SITUACIÓN DEFICIENCIAS DETERMINADAS

DEPARTAMENTO:	Jalapa	MUNICIPIO:	Jalapa
NOMBRE DEL ESTABLECIMIENTO:	EODP	DIRECCIÓN DEL ESTABLECIMIENTO:	Caserío La Puerta del Divisadero, Aldea Sashico
CÓDIGO DEL ESTABLECIMIENTO:	21-01-0143-42	FECHA:	23/05/2024

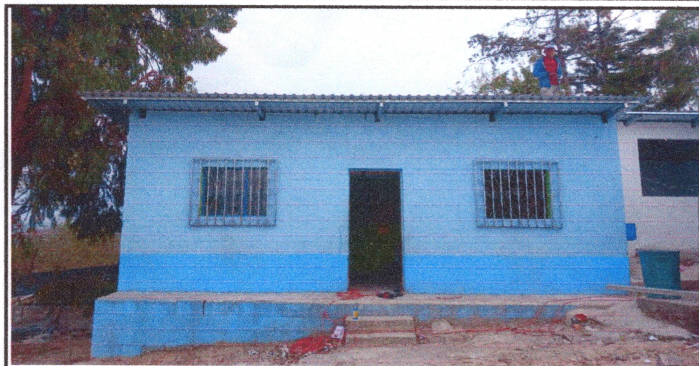
Foto1: Cubierta de lámina

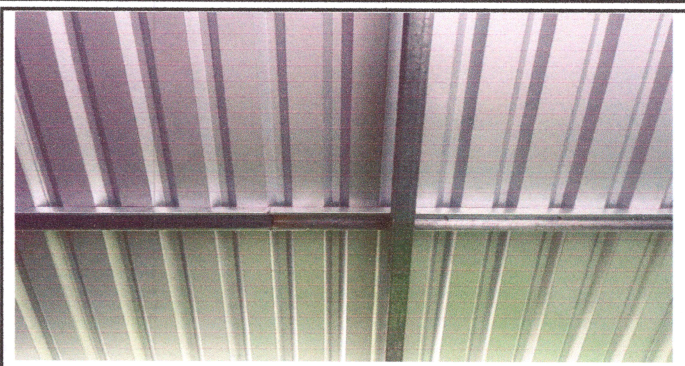
Foto 2: Estructura de techo

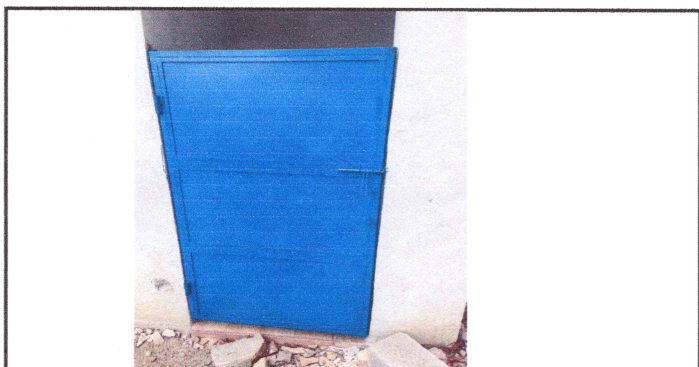
Foto 3: Puertas

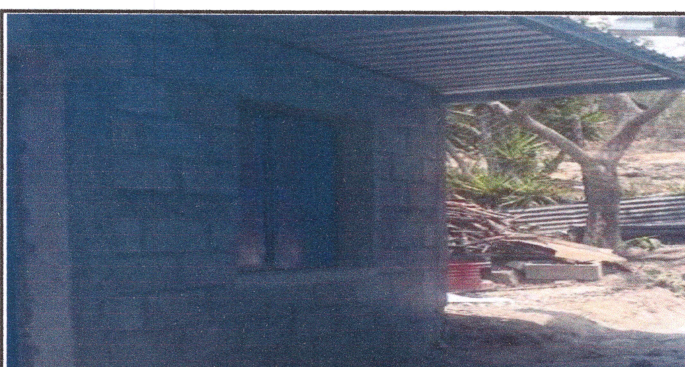
Foto 4: Ventanas

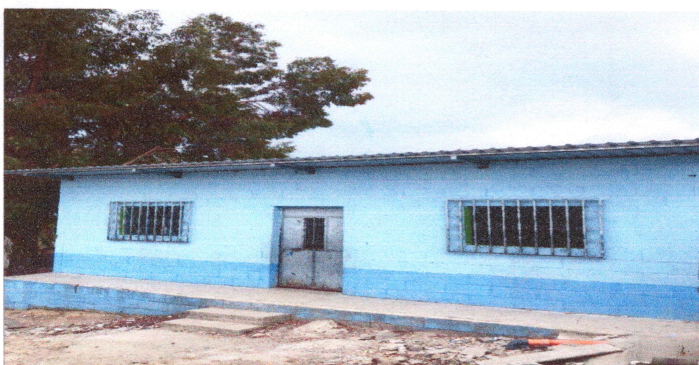
Foto 5: Pintura en muros interiores y exteriores

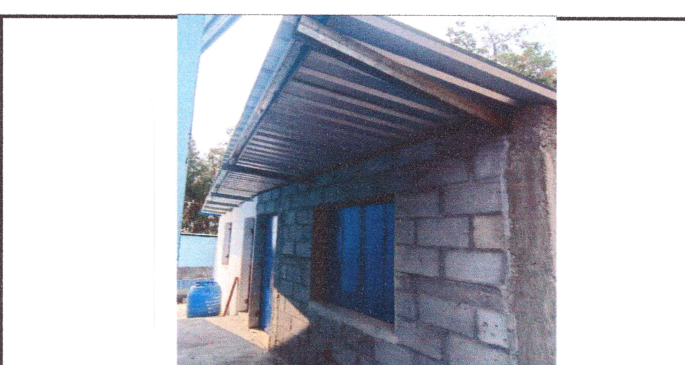
Foto 6: Reparación área de cocina

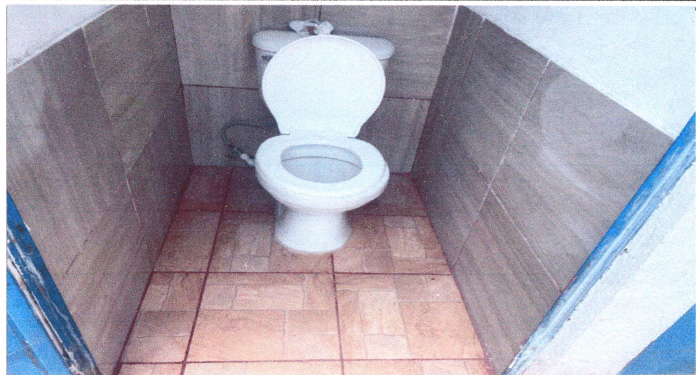
Foto7: Servicios sanitarios y sus accesorios y reparación de azulejo
