SITUACIÓN DEFICIENCIAS DETERMINADAS PREVIO DURANTE POSTERIOR

DEPARTAMENTO:	JALAPA	MUNICIPIO:	JALAPA
NOMBRE DEL ESTABLECIMIENTO:	EODP ANEXA A EORM	DIRECCIÓN DEL ESTABLECIMIENTO:	CASERÍO LA ESPERANZA, ALDEA LA FUENTE
CÓDIGO DEL ESTABLECIMIENTO:	21-01-0145-42	FECHA:	05/08/2024

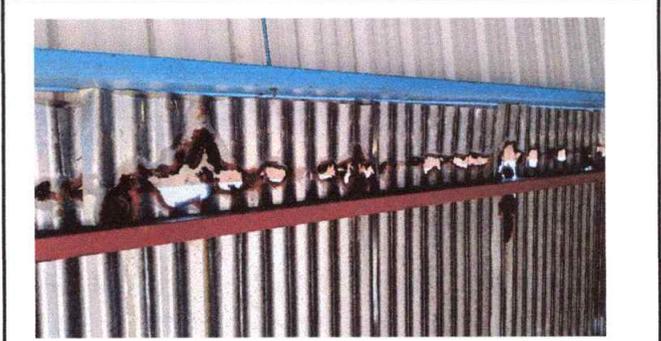
Foto1: lámina picada completamente, la que permite la entrada de agua a las aulas

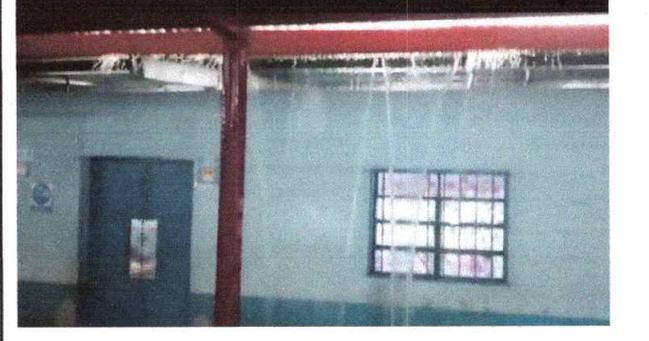
Foto 2: lamina mal colocado por trabajos de miembros de la comunidad, sin canal, costaneras picadas por lo mismo, puertas dañadas y paredes

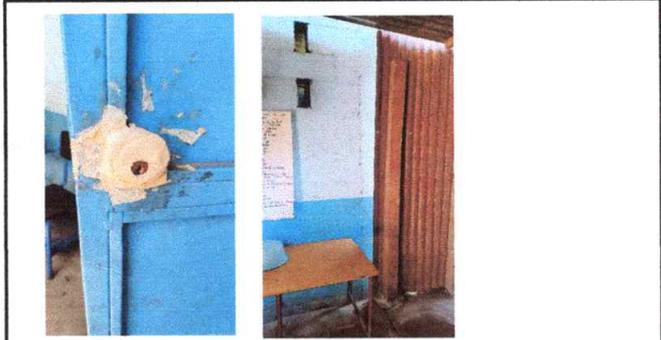
Foto 3: puertas con chapas dañadas, estructura picadas, las de lámina picadas y oxidadas,

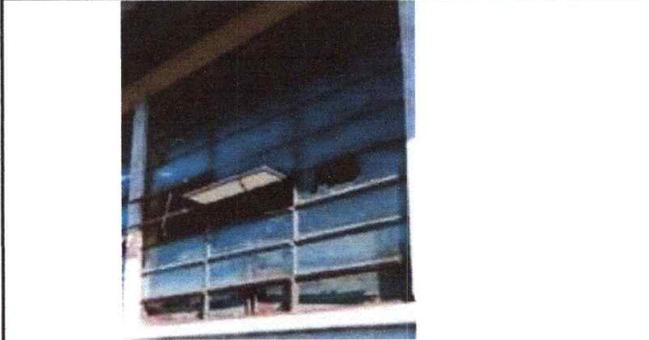
Foto 2: ventanas dañadas, picadas y sin vidrios

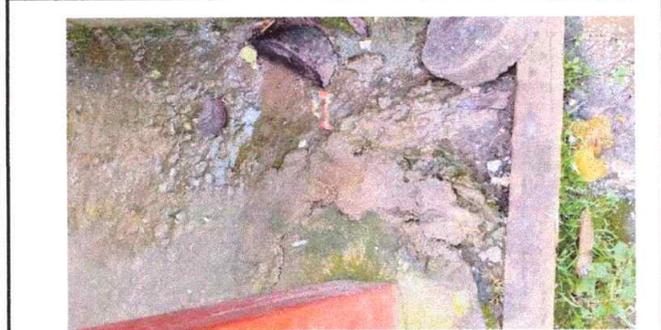
Foto 5: loza de patio dañada

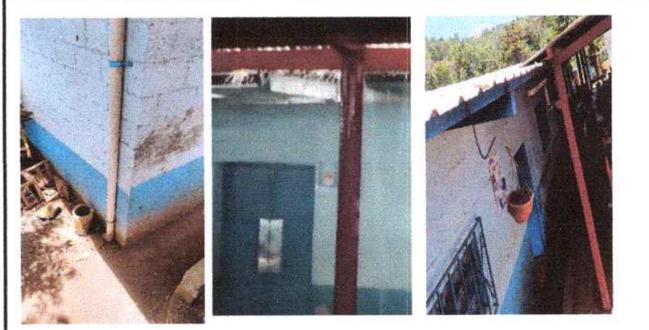
Foto 6: red de drenajes hechos de pvc, que no es funcional donde hay, esta dañando cimientos, paredes, lamina, costaneras, puertas y ventanas.

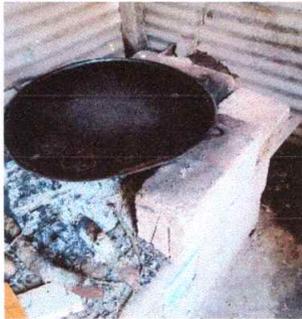
Foto 3: cocina sin estufa funcional

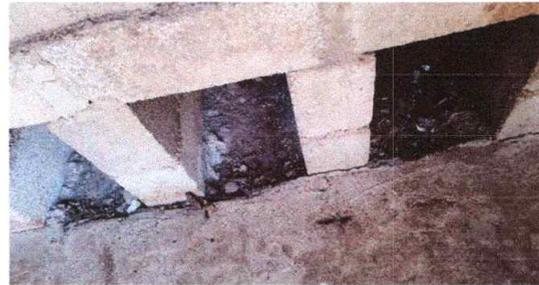
Foto 2: area de lavado en mal estado
