SITUACIÓN DEFICIENCIAS DETERMINADAS

DEPARTAMENTO:	JALAPA	MUNICIPIO:	Jalapa
NOMBRE DEL ESTABLECIMIENTO:	EODP	DIRECCIÓN DEL ESTABLECIMIENTO:	Caserío Las Brisas, Aldea Sashico
CÓDIGO DEL ESTABLECIMIENTO:	21-01-0147-42	FECHA:	9/05/2024

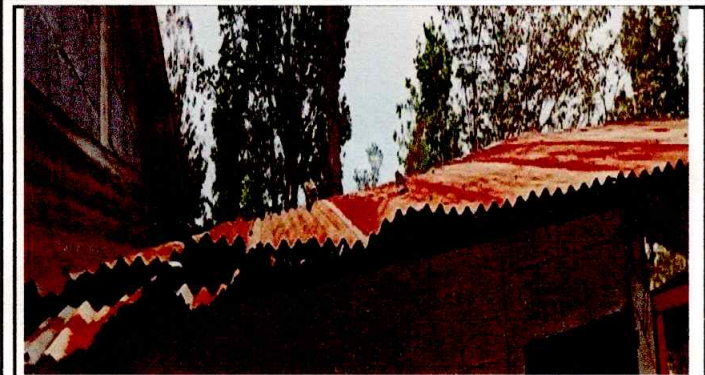
Foto 1: CUBIERTA DE LAMINA Y ESTRUCTURA DE TECHO

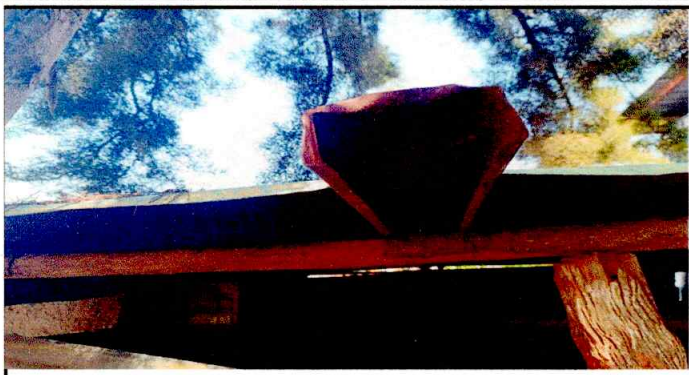
FOTO 2: ESTRUCTURA DE TECHO

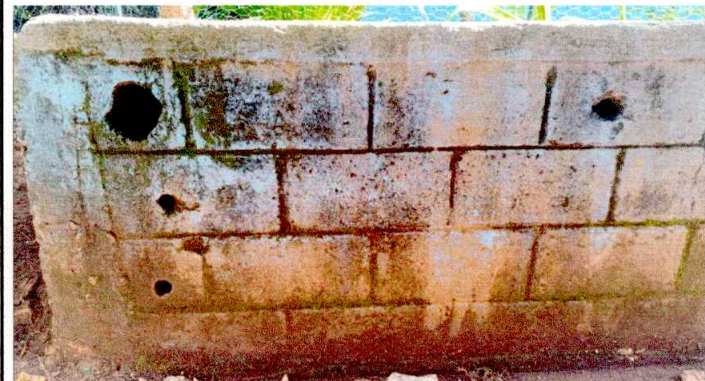
Foto 3: CERCO O MURO PERIMETRAL

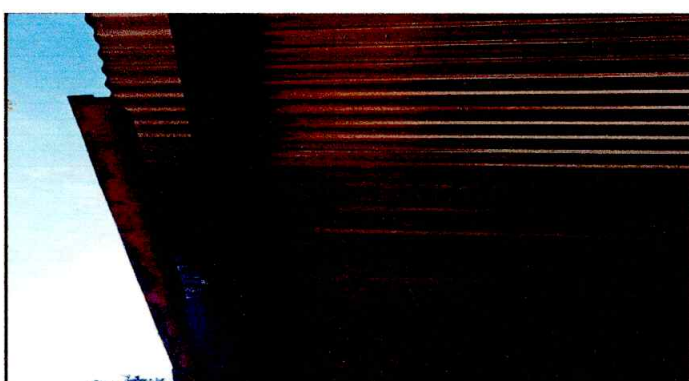
Foto 4: CANALES Y BAJADAS DE AGUA PLUVIAL

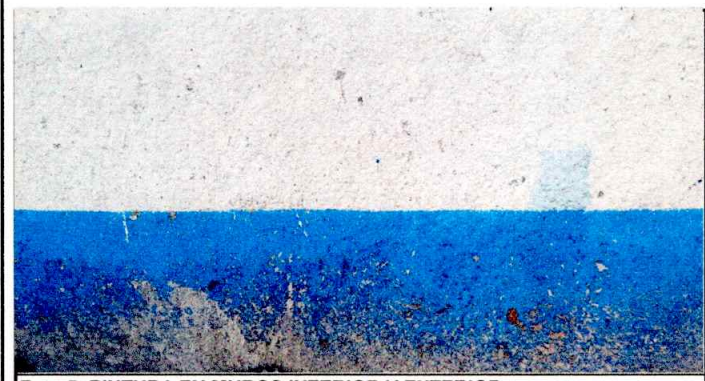
Foto 5: PINTURA EN MUROS INTERIOR Y EXTERIOR

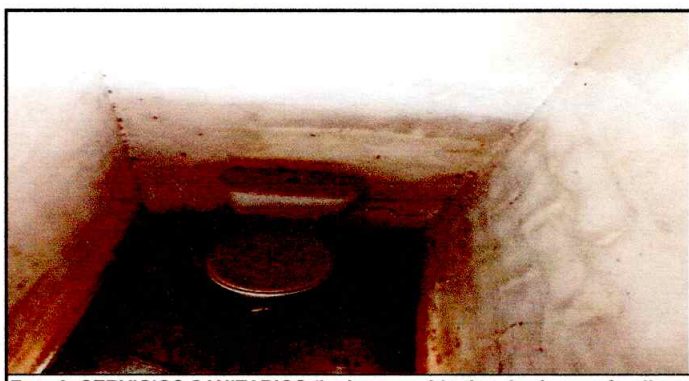
Foto 6: SERVICIOS SANITARIOS (incluye cambio de tubería y profundizar pozo)

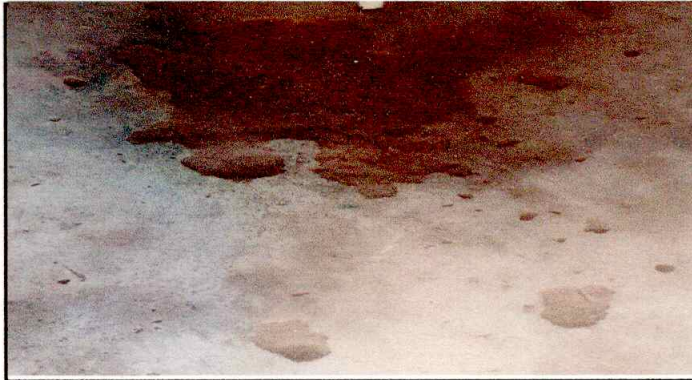
Foto 7: PISO

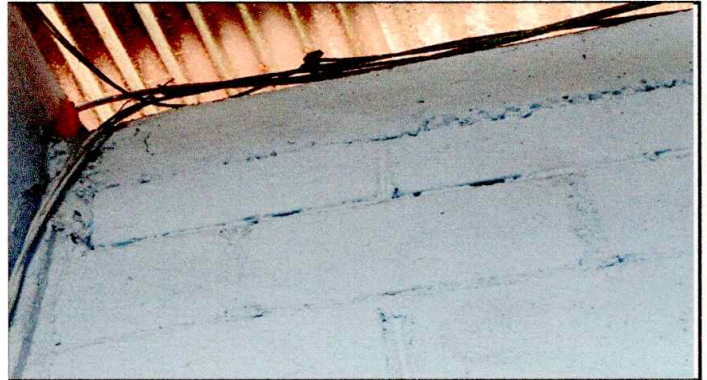
FOTO 8: REPARACIÓN DEL SISTEMA ELÉCTRICO

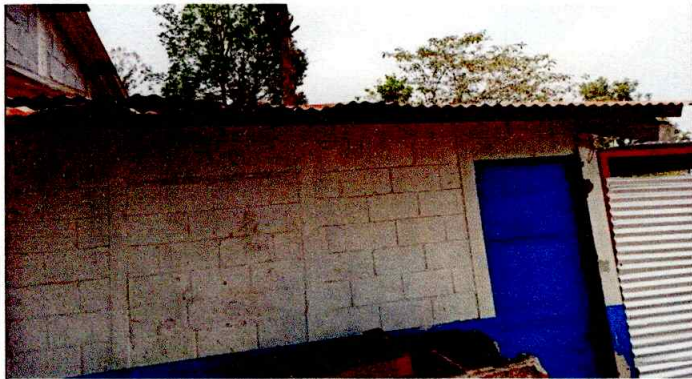
Foto 9: REPARACION O SUSTITUCION DE AREA DE COCINA (ESTUFAS RURALES, PILAS, VENTANAS, PUERTAS, CHIMENEAS, ETC.)
