SITUACIÓN DEFICIENCIAS DETERMINADAS PREVIO DURANTE POSTERIOR

DEPARTAMENTO:	Jalapa	MUNICIPIO:	Jalapa
NOMBRE DEL ESTABLECIMIENTO:	E. O. R. M.	DIRECCIÓN DEL ESTABLECIMIENTO:	Caserío el Volcán Aldea Palo Verde
CÓDIGO DEL ESTABLECIMIENTO:	21-01-0165-43	FECHA:	12/08/2024

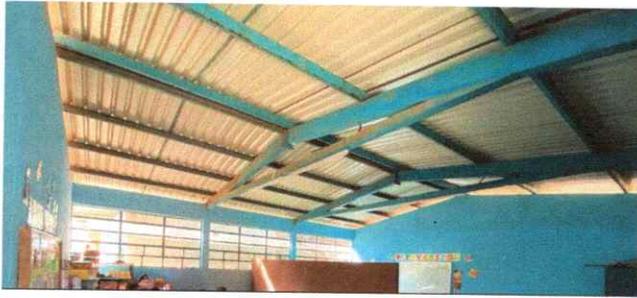
Foto1: MANTENIMIENTO DE ESTRUCTURA DE TECHO (PINTURA) PRESENTA OCCIDO Y TIENE GOTERAS.

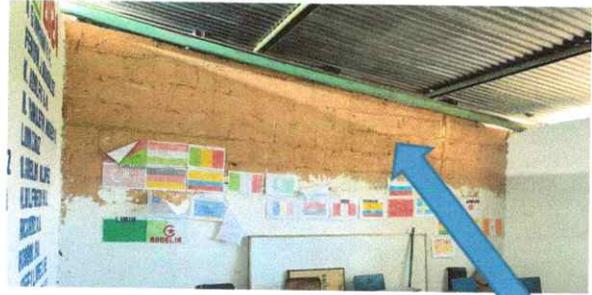
Foto 2: CONTINUIDAD DE REPELLO Y CERNIDO (AREA SIN REPELLO)

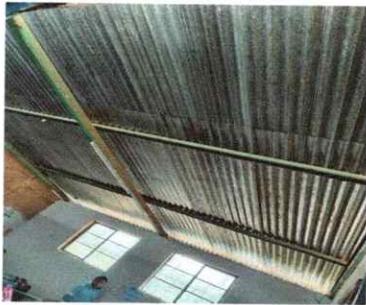
Foto 3: MANTENIMIENTO DE ESTRUCTURA DE TECHO (PINTURA)

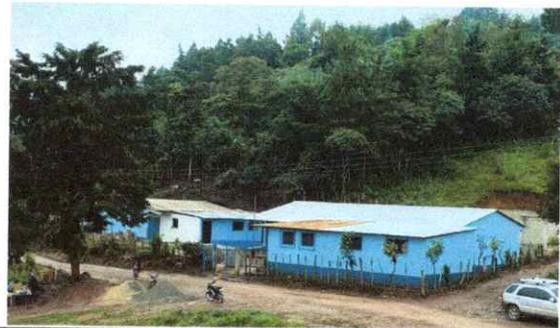
Foto 4: VISTA GENERAL ACTUAL DE LAS INSTALACIONES DEL ESTABLECIMIENTO.
