REGISTRO FOTOGRÁFICO PROGRAMA DE MANTENIMIENTO DE EDIFICIOS ESCOLARES PÚBLICOS

DEPARTAMENTO:	JALAPA	MUNICIPIO:	JALAPA
NOMBRE DEL ESTABLECIMIENTO:	EORM CASERIO EL PINALITO, ALDEA HIERBA BUENA	DIRECCIÓN DEL ESTABLECIMIENTO:	CASERIO EL PINALITO, ALDEA HIERBA BUENA
CÓDIGO DEL ESTABLECIMIENTO:	21-01-0175-43	FECHA:	9/05/2024

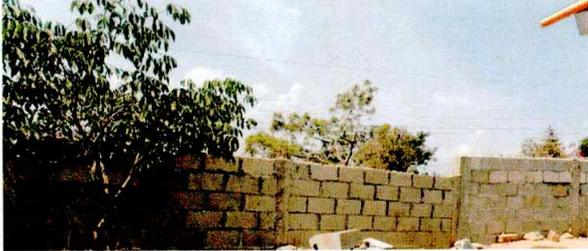
Foto1: REPARACIÓN DE CERCO O MURO PERIMETRA (debido a la poca altura del muro perimetral es necesario darle una altura adecuada para tener mas seguridad en el establecimiento)

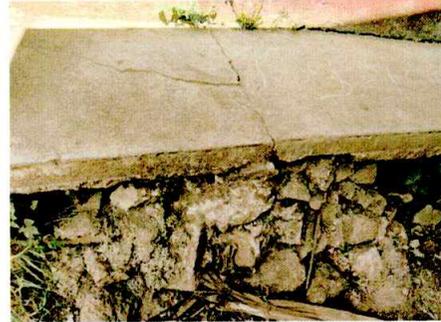
FOTO 2: REPARACIÓN DE LOSA EN PATIO (en prevención a los meses de lluvias es necesario reparar la losa en patio para que no siga deteriorandose)

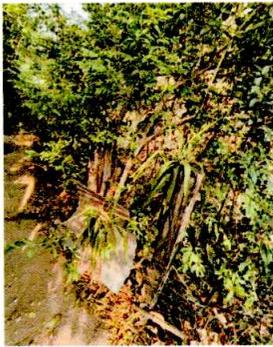
Foto3:REPARACIÓN DE CERCO O MURO PERIMETRAL (debido a la seguridad del establecimiento es necesario reparar el cerco de malla)
