SITUACIÓN DEFICIENCIAS DETERMINADAS PREVIO DURANTE POSTERIOR

DEPARTAMENTO:	JALAPA	MUNICIPIO:	JALAPA
NOMBRE DEL ESTABLECIMIENTO:	ESCUELA OFICIAL RURAL MIXTA	DIRECCIÓN DEL ESTABLECIMIENTO:	CASERIO SANTA MARIA, ALDEA LA FUENTE, JALAPA
CÓDIGO DEL ESTABLECIMIENTO:	21-01-0176-43	FECHA:	29/04/2024

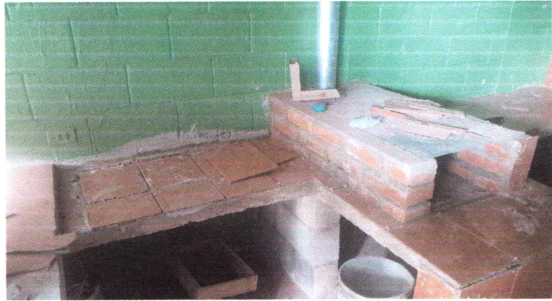
Foto 1: SUMINISTRO E INSTALACIÓN DE DOS COCINAS RURALES COMPLETAS.

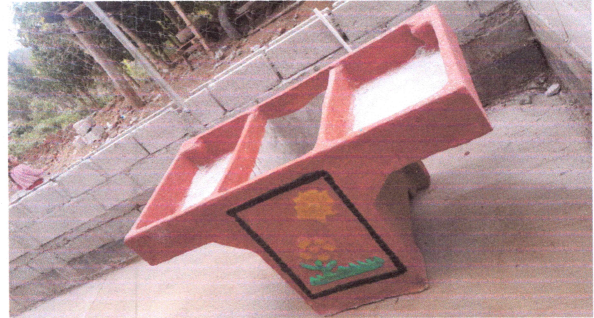
Foto 2: SUMINISTRO E INSTALACIÓN DE PILA DE DOS LAVADEROS EN ÁREA EXTERIOR DE COCINA.

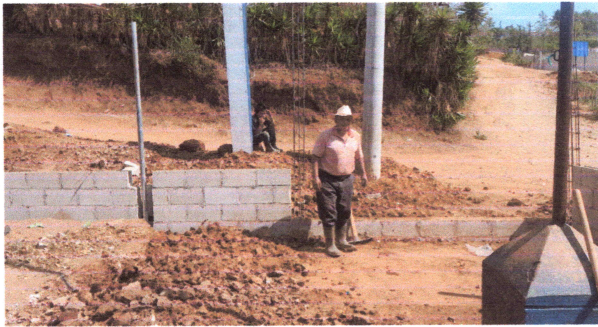
Foto 3: DEMOLICIÓN DE MURO PERIMETRAL EXISTENTE PARA REEMPLAZAR CON CERRAMIENTO DE MURO CON CIMIENTO CORRIDO.

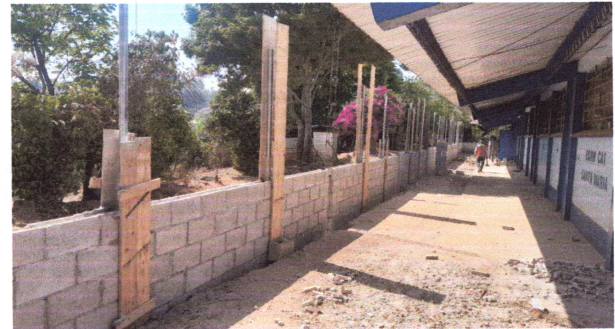
Foto 4: SUMINISTRO E INSTALACIÓN DE MURO DE CERRAMIENTO CON INSTALACIÓN DE MALLA HEXAGONAL CON TUBO GALVANIZADO DE 2"

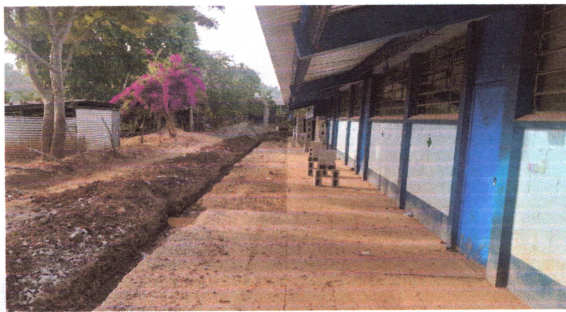
Foto 5: SUSTITUCIÓN DE TORTA DE CONCRETO.

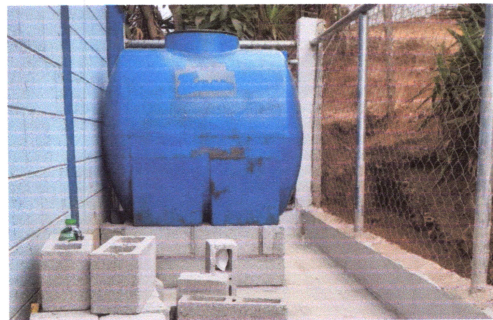
Foto 6: SUSTITUCIÓN DE BASE PARA TINACO, INCLUYE SUMINISTRO E INSTALACIÓN DE ACCESORIOS PARA TINACO REFORZADO.
