SITUACIÓN DEFICIENCIAS DETERMINADAS PREVIO DURANTE POSTERIOR

DEPARTAMENTO:	JALAPA	MUNICIPIO:	JALAPA
NOMBRE DEL ESTABLECIMIENTO:	ESCUELA OFICIAL RURAL MIXTA	DIRECCIÓN DEL ESTABLECIMIENTO:	CASERIO SANTA MARIA, ALDEA LA FUENTE, JALAPA
CÓDIGO DEL ESTABLECIMIENTO:	21-01-0176-43	FECHA:	12/06/2024

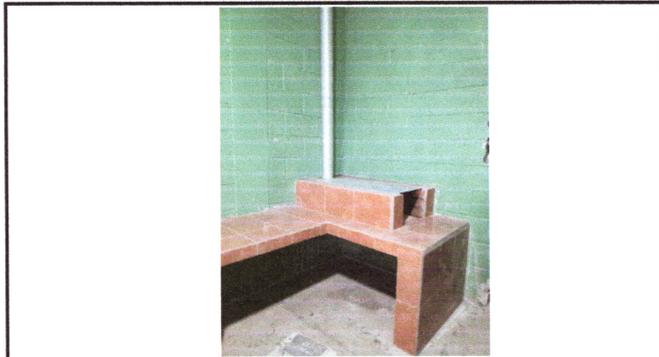
Foto 1: FINALIZACIÓN DE SUMINISTRO E INSTALACIÓN DE DOS COCINAS RURALES COMPLETAS.

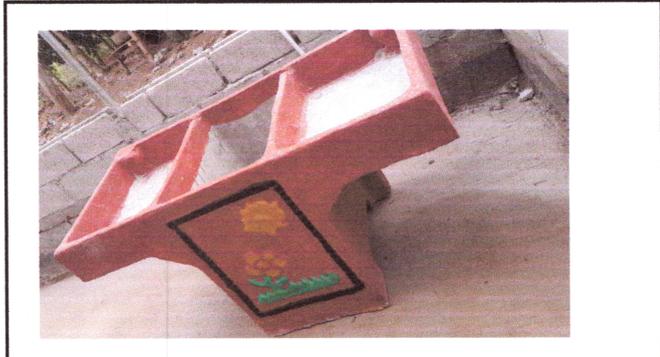
Foto 2: FINALIZACIÓN DE SUMINISTRO E INSTALACIÓN DE PILA DE DOS LAVADEROS EN ÁREA EXTERIOR DE COCINA.

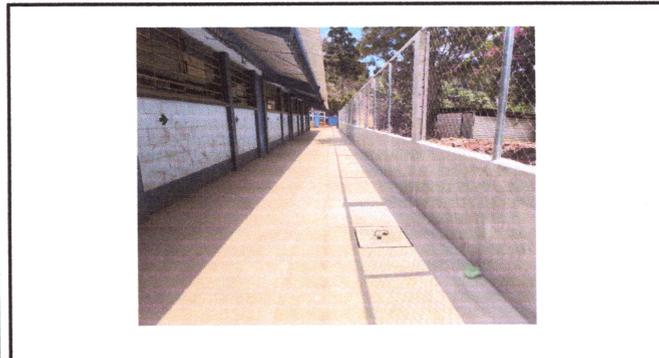
Foto 3: FINALIZACIÓN DEMOLICIÓN DE MURO PERIMETRAL EXISTENTE PARA REEMPLAZAR CON CERRAMIENTO DE MURO CON CIMIENTO CORRIDO.

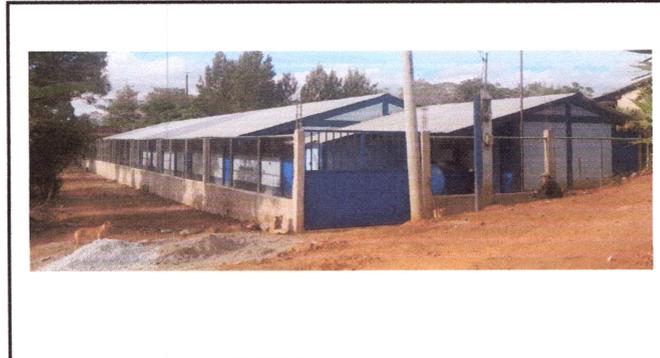
Foto 4: FINALIZACIÓN DE SUMINISTRO E INSTALACIÓN DE MURO DE CERRAMIENTO CON INSTALACIÓN DE MALLA HEXAGONAL CON TUBO GALVANIZADO DE 2"

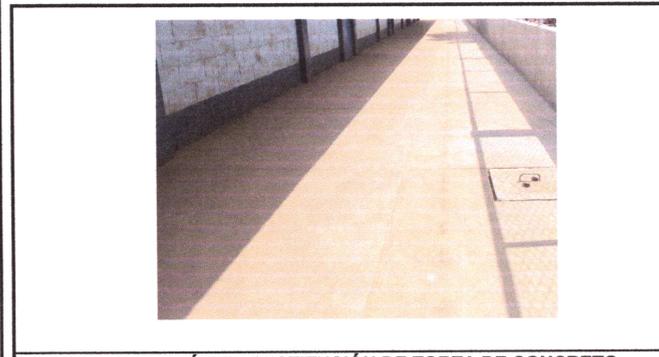
Foto 5: FINALIZACIÓN DE SUSTITUCIÓN DE TORTA DE CONCRETO.

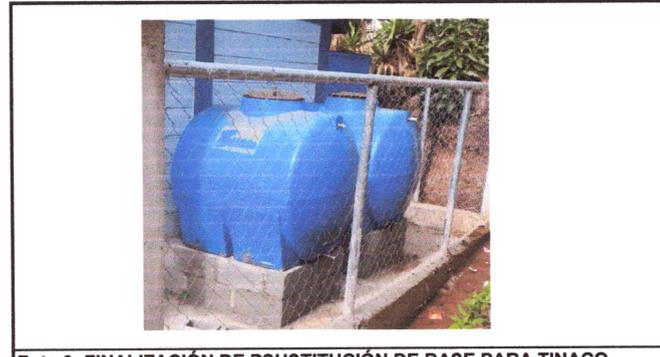
Foto 6: FINALIZACIÓN DE PSUSTITUCIÓN DE BASE PARA TINACO, INCLUYE SUMINISTRO E INSTALACIÓN DE ACCESORIOS PARA TINACO REFORZADO.
