DEPARTAMENTO:	JALAPA	MUNICIPIO:	JALAPA
NOMBRE DEL ESTABLECIMIENTO:	EORM	DIRECCIÓN DEL ESTABLECIMIENTO:	CASERÍO LOS CORTÉZ, ALDEA LA FUENTE
CÓDIGO DEL ESTABLECIMIENTO:	21-01-0183-43	FECHA:	7/05/2024

REGISTRO FOTOGRÁFICO PROGRAMA DE MANTENIMIENTO DE EDIFICIOS ESCOLARES PÚBLICOS

PRA-FOR-123
Versión 1

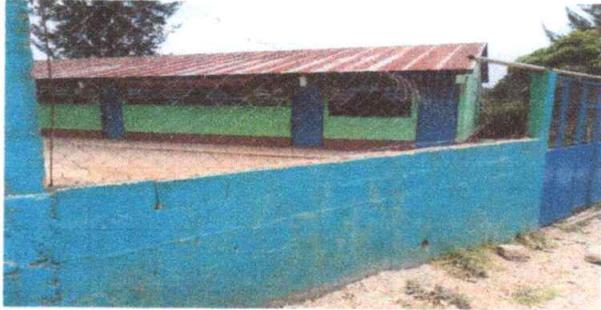
Foto 1: CUBIERTA DE LÁMINA (SUSTITUCION LÁMINA TROQUELADA CALIBRE 26)

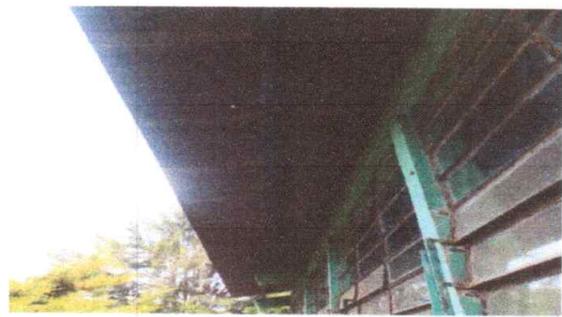
Foto 2: ESTRUCTURA DE TECHO (MANTENIMIENTO, LIJADA, APLICACIÓN A DOS MANOS DE PINTURA ANTICORROSIVA)

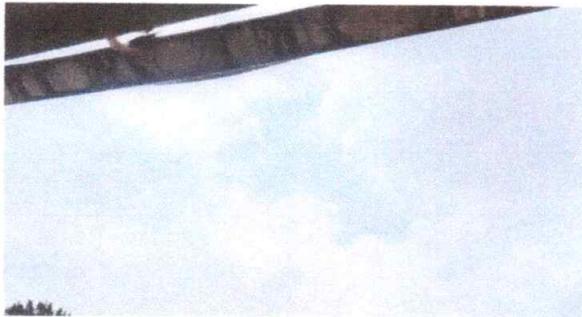
Foto 3: CANALES Y BAJADAS DE AGUA PLUVIAL (SUSTITUCION CANAL CUADRADO DE LÁMINA GALVANIZADA CALIBRE 13)

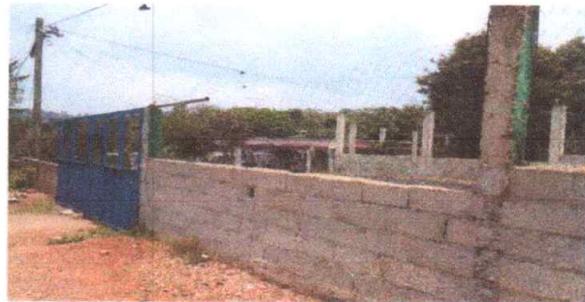
Foto 4: MURO PERIMETRAL (SUSTITUCION DE MALLA GALVANIZADA)

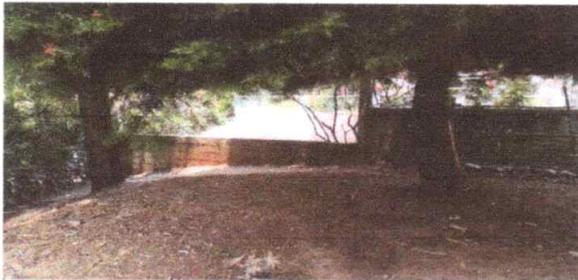
Foto 5: MURO PERIMETRAL (SUSTITUCION DE MALLA GALVANIZADA)

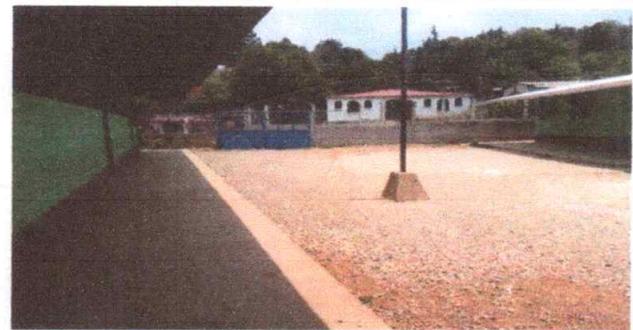
Foto 6: CUBIERTA DE LÁMINA (SUSTITUCION LÁMINA TROQUELADA CALIBRE 26)

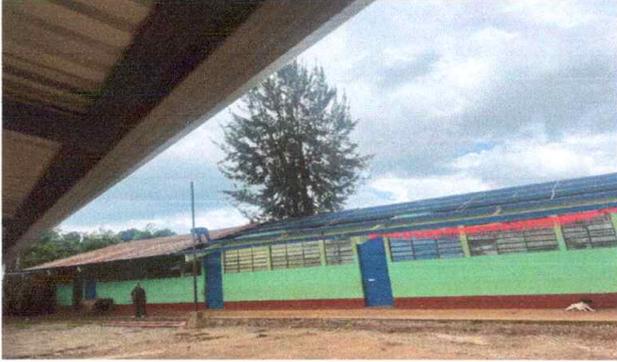
Foto1: CUBIERTA DE LÁMINA SUSTITUCION LAMINA TROQUELADA CALIBRE 26

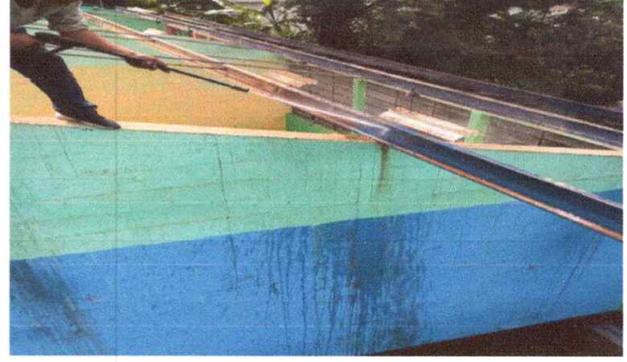
Foto 2: ESTRUCTURA DE TECHO MANTENIMIENTO LIJADA APLICACIÓN A DOS MANOS DE PINTURA ANTICORROSIVA

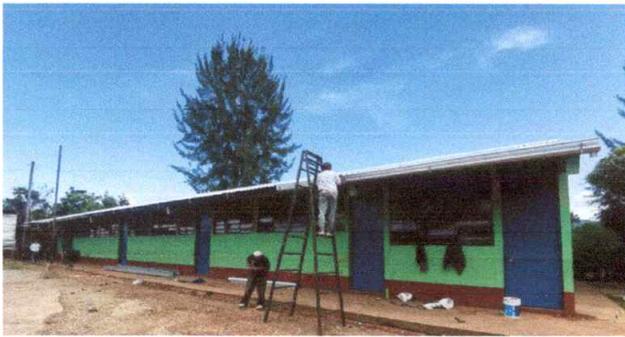
Foto 3: CANALES Y BAJADAS DE AGUA PLUVIAL SUSTITUCION CANAL CUADRADO DE LAMINA CALIBRE 13

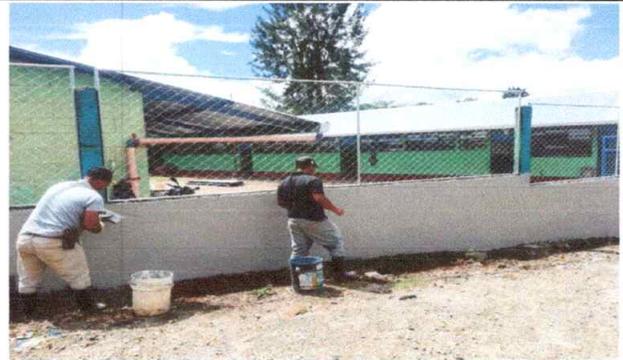
Foto 4: MURO PERIMETRAL SUSTITUCION DE MALLA GALVANIZADA

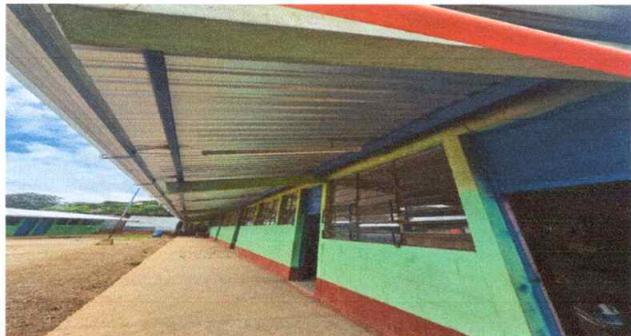
FOTO 1: SUSTITUCION DE LÁMINA TROQUELADA CALIBRE 26

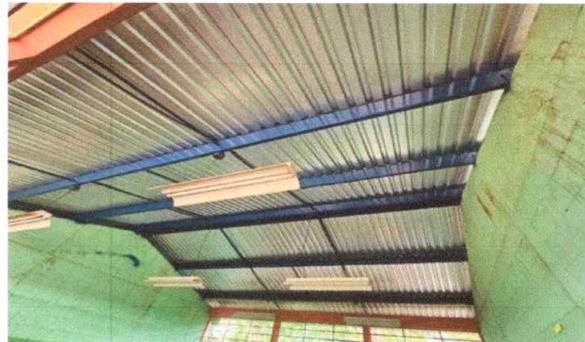
FOTO 2: ESTRUCTURA DE TECHO MANTENIMIENTO LIJADA APLICACIÓN A DOS MANOS DE PINTURA ANTICORROSIVA

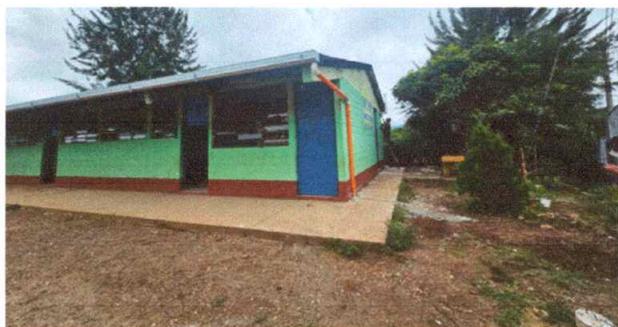
Foto 3 CANALES Y BAJADAS DE AGUA PLUVIAL, SUSTITUCION CANAL CUADRADO DE LAMINA GALVANIZADO CALIBRE 13

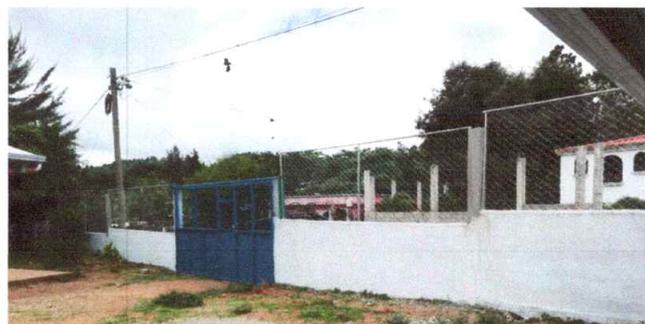
FOTO 4: MURO PERIMETRAL SUSTITUCION DE MALLA GALVANIZADA
