SITUACIÓN DEFICIENCIAS DETERMINADAS

DEPARTAMENTO:	JALAPA	MUNICIPIO:	JALAPA
NOMBRE DEL ESTABLECIMIENTO:	EORM	DIRECCIÓN DEL ESTABLECIMIENTO:	CASERÍO LOS CORTÉZ, ALDEA LA FUENTE.
CÓDIGO DEL ESTABLECIMIENTO:	21-01-0183-43	FECHA:	7/08/2024

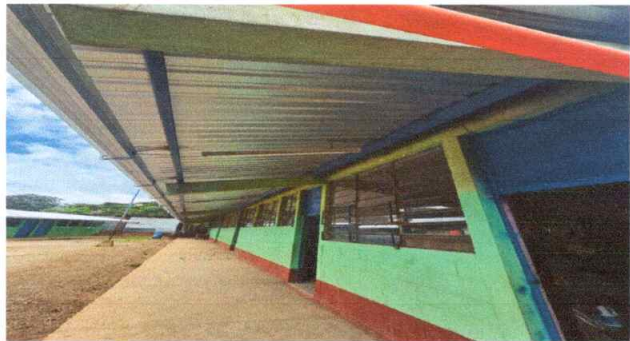
FOTO 1: SUSTITUCION DE LÁMINA TROQUELADA CALIBRE 26

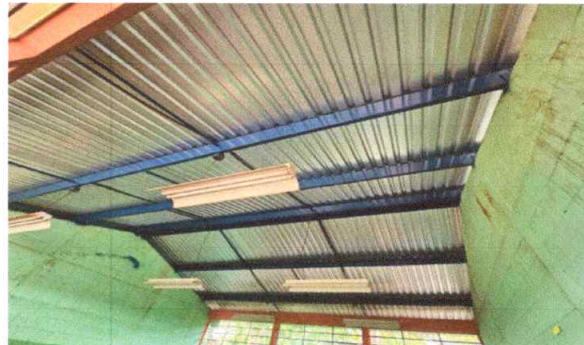
FOTO 2: ESTRUCTURA DE TECHO MANTENIMIENTO LIJADA APLICACIÓN A DOS MANOS DE PINTURA ANTICORROSIVA

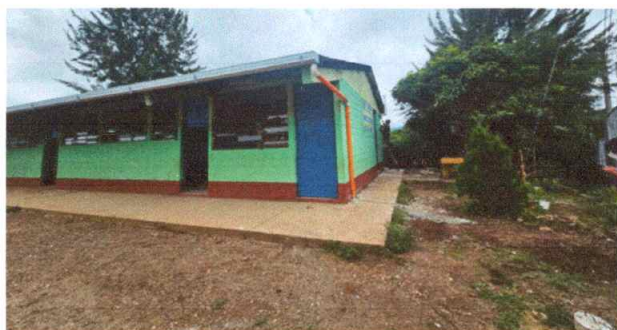
Foto 3 CANALES Y BAJADAS DE AGUA PLUVIAL, SUSTITUCION CANAL CUADRADO DE LAMINA GALVANIZADO CALIBRE 13

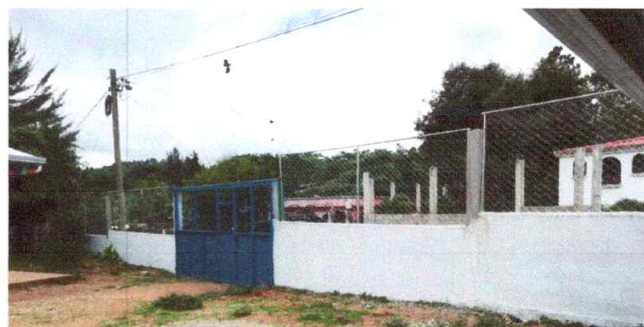
FOTO 4: MURO PERIMETRAL SUSTITUCION DE MALLA GALVANIZADA
