SITUACIÓN DEFICIENCIAS DETERMINADAS

DEPARTAMENTO:	Jalapa	MUNICIPIO:	Jalapa
NOMBRE DEL ESTABLECIMIENTO:	INEB de Telesecundaria	DIRECCIÓN DEL ESTABLECIMIENTO:	Caserío Santa María Aldea La Fuente, Jalapa, Jalapa
CÓDIGO DEL ESTABLECIMIENTO:	21-01-0213-45	FECHA:	09/05/2024

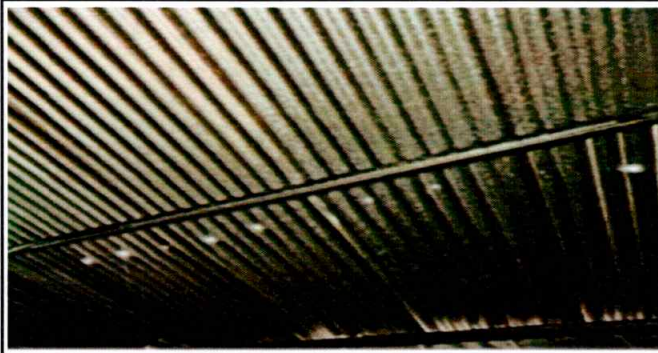
Foto1: En esta fotografía se observa la lámina con agujeros y estructura de techo deficiente.

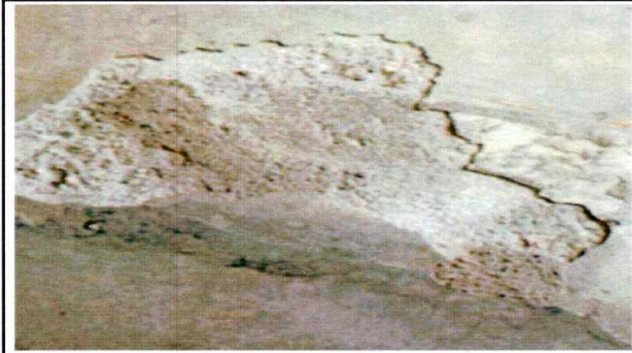
Foto 2: en Esta fotografía se aprecia la loza de patio o torta en deterioro.

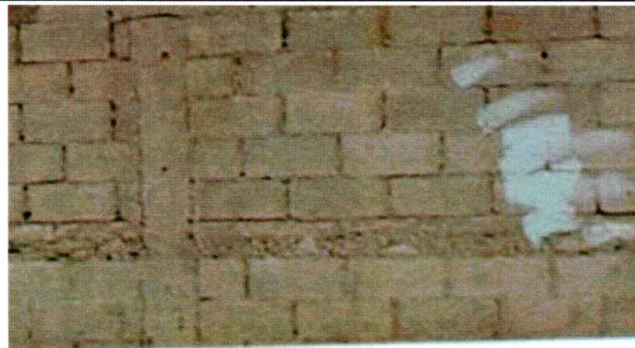
Foto 3: Se aprecia el deterioro de pared por deterioro de repello.

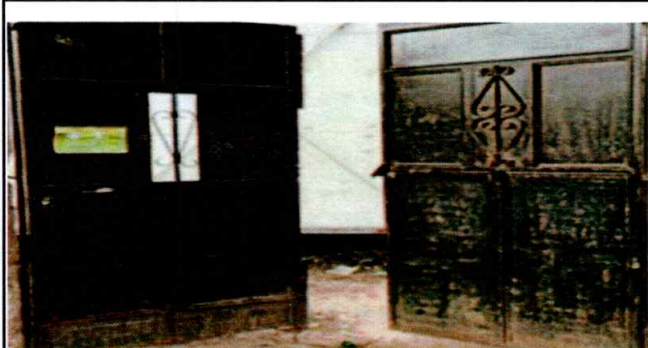
Foto 4: Se puede apreciar el deterioro de las puertas en la parte baja.

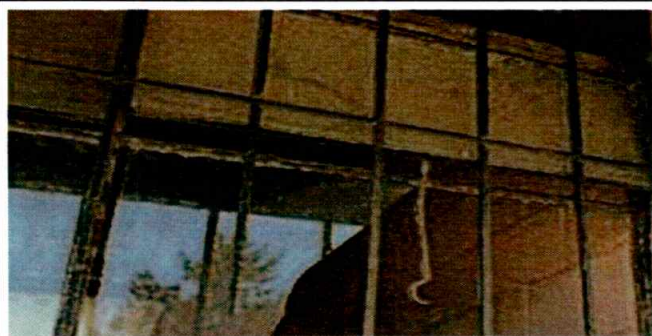
Foto 5: En esta fotografía podemos observar el deterioro de los ventales en su estructura de metal y vidrios rotos.
