SITUACIÓN DEFICIENCIAS DETERMINADAS PREVIO DURANTE POSTERIOR

DEPARTAMENTO:	Jalapa	MUNICIPIO:	Jalapa
NOMBRE DEL ESTABLECIMIENTO:	INEB de Telesecundaria	DIRECCIÓN DEL ESTABLECIMIENTO:	Caserío Santa María Aldea La Fuente, Jalapa, Jalapa
CÓDIGO DEL ESTABLECIMIENTO:	21-01-0213-45	FECHA:	31/07/2024

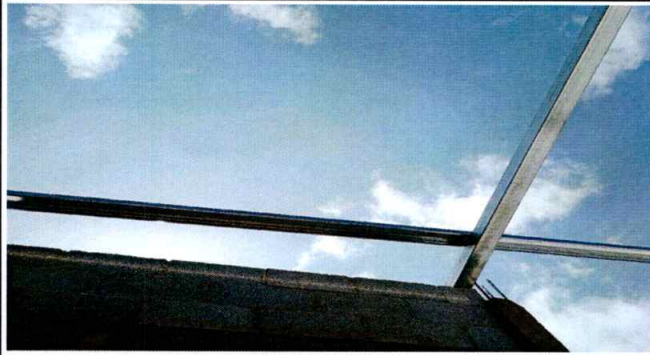
Foto1: Se aprecia el inicio de colocacion de estructura para techo.

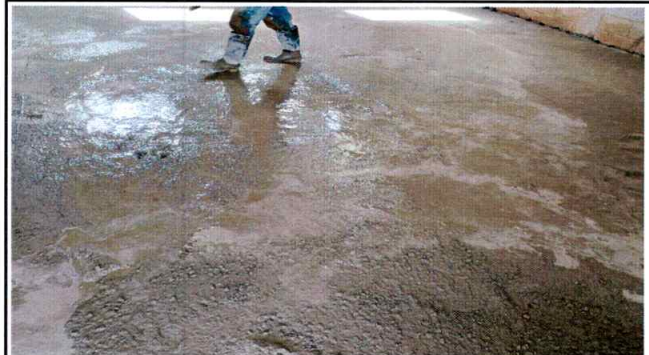
Foto 2: Se obserba el proceso de colocacion de la base de la loza de patio y/o torta.

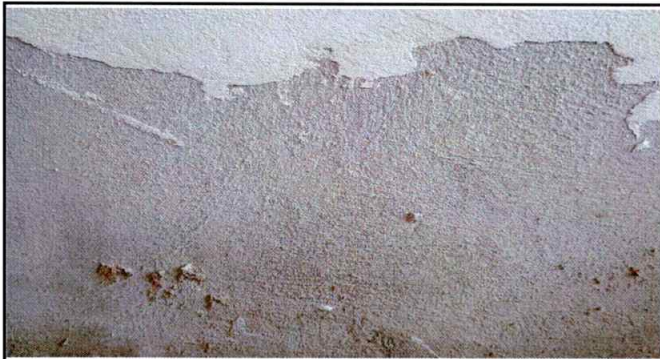
Foto 3: Aca se obserba el proceso de reparación de repello con sun base gis y blanqueado.

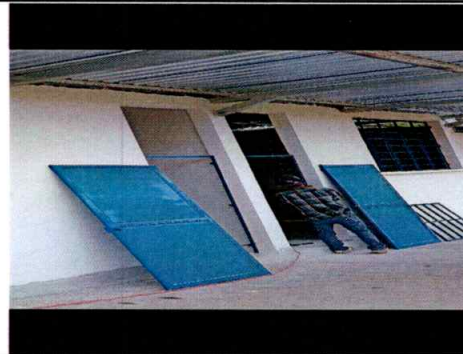
Foto 4: Éste es el proceso de colocacion de puertas.

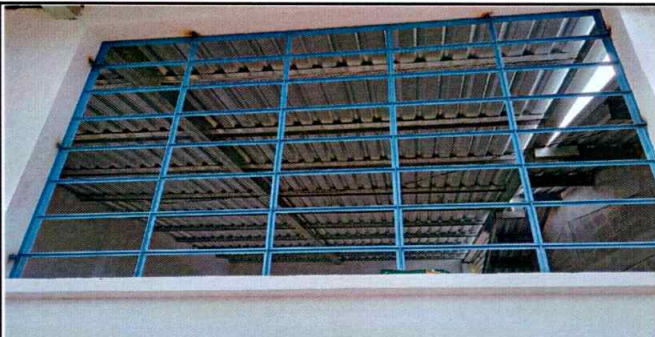
Foto 5: Aca se muestra el ventanal en su fase de colocación haciendo falta los vidrios.

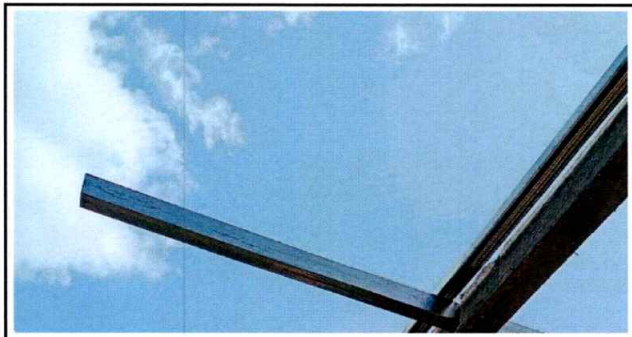
Foto 6: Esta es una muestra del proceso de colocación de estructura para techo con sus bigas y costaneras.
