SITUACIÓN DEFICIENCIAS DETERMINADAS      PREVIO       DURANTE       POSTERIOR

DEPARTAMENTO:	Jalapa	MUNICIPIO:	Jalapa
NOMBRE DEL ESTABLECIMIENTO:	INEB de Telesecundaria	DIRECCIÓN DEL ESTABLECIMIENTO:	Caserío Santa María Aldea La Fuente, Jalapa, Jalapa
CÓDIGO DEL ESTABLECIMIENTO:	21-01-0213-45	FECHA:	20/08/2024

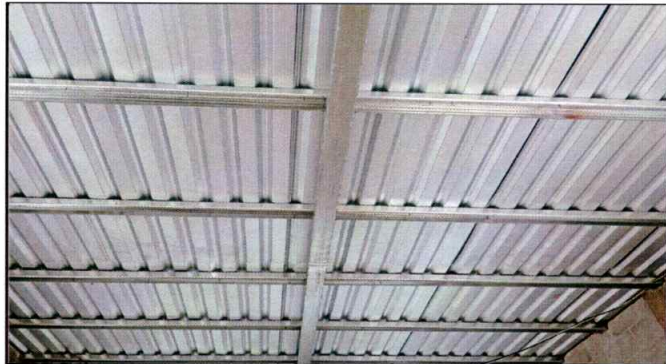
Foto1: Se observa la cubierta de lamina ya colocada funcional en su totalidad.

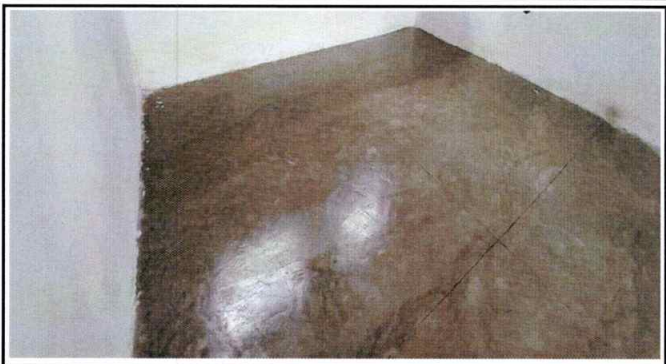
Foto 2: Se aprecia la torta o loza de patio ya finalizada utilizable al 100%

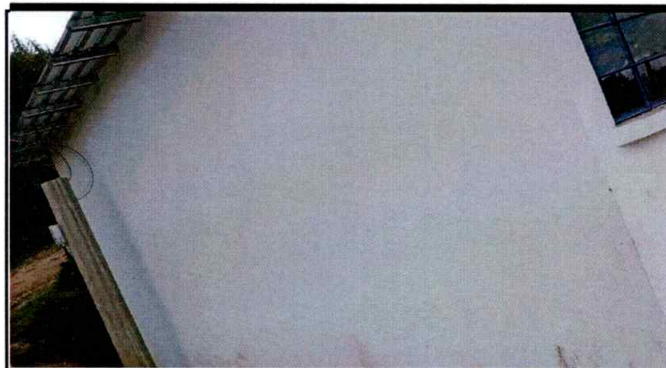
Foto 3: se puede apreciar ya el repello colocado en su totalidad con su base y su acabado.

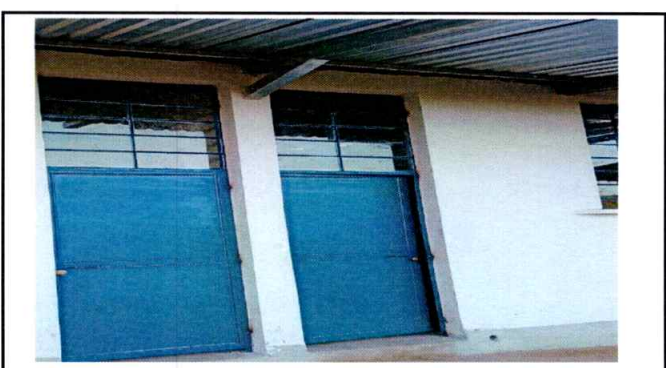
Foto 4: En esta fotografía se observan ya dos puertas colocadas y funcionales.

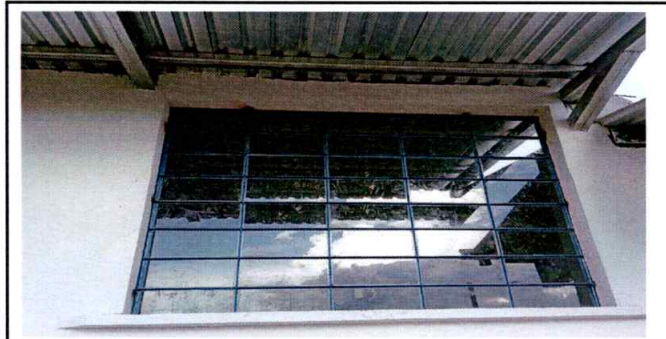
Foto 5: Se aprecia los ventanales ya finalizados con sus vidrios.

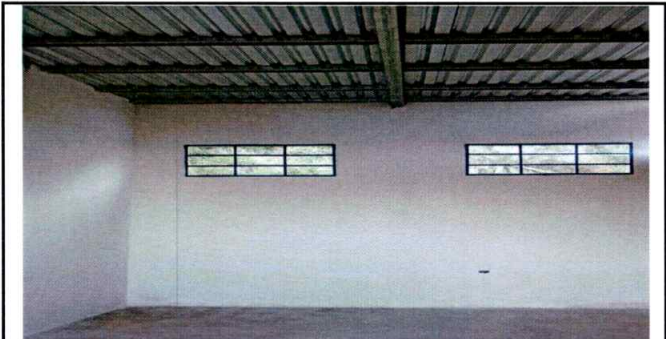
Foto 6: En esta fotografía podemos apreciar la estructura de techo colocada y utilizable para la cubierta de lámina.
