SITUACIÓN DEFICIENCIAS DETERMINADAS: PREVIO  DURANTE  POSTERIOR

DEPARTAMENTO:	JALAPA	MUNICIPIO:	JALAPA
NOMBRE DEL ESTABLECIMIENTO:	EORM	DIRECCIÓN DEL ESTABLECIMIENTO:	CASERIO SAN JOSÉ, ALDEA LA FUENTE
CÓDIGO DEL ESTABLECIMIENTO:	21-01-0710-43	FECHA:	31/07/2024

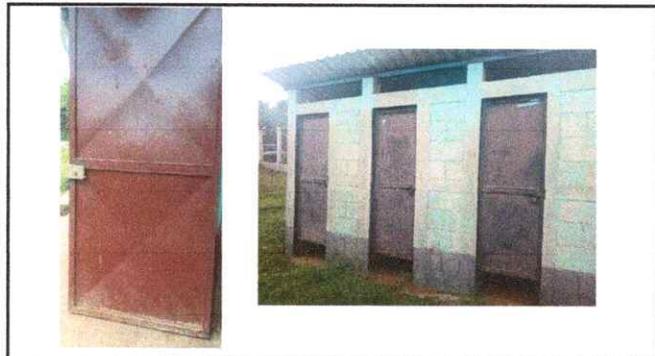
Foto1: REPARACION Y MANTENIMIENTO PUERTAS

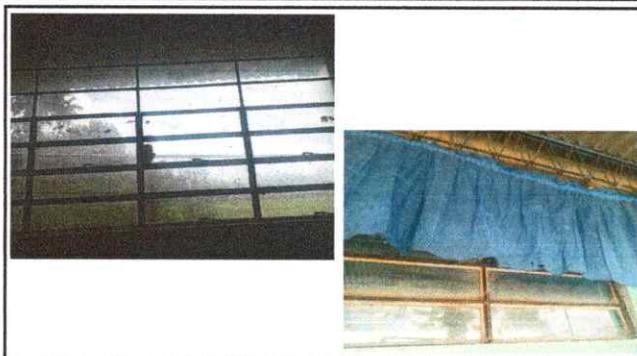
Foto 2: REPARACION Y MANTENIMIENTO DE VENTANAS PINTURA, CILICON, LIPIEZA DE VIDRIOS BUENOS Y SUSTITUCION DE VIDRIOS QUEBRADOS MEDIDA TIPICA

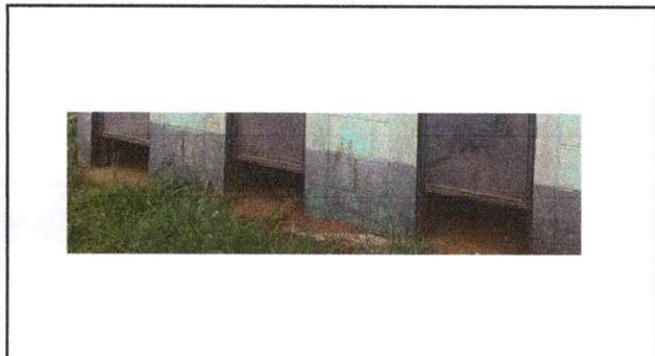
Foto 3: SUSTITUCION PISO DE CEMENTO (BASE, FUNDICION MAS ALIZADO) EN BAÑOS

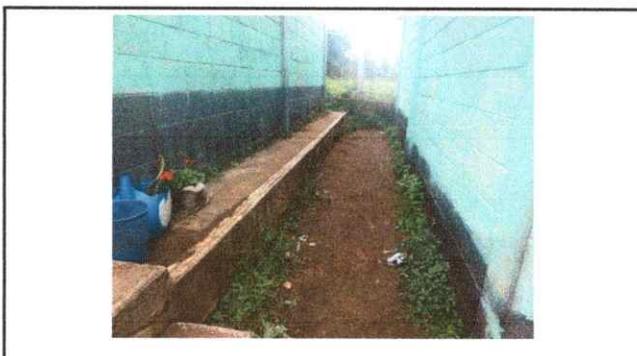
Foto 4: SUSTITUCION DE PINTURA BASE AGUA Y SUSTITUCION DE PINTURA BASE ACEITE (ZOCALO)

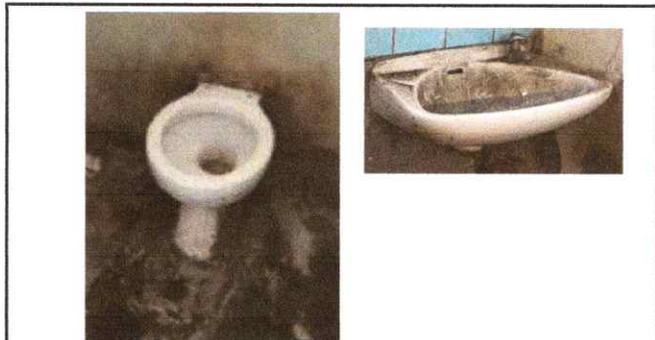
Foto 5: SUSTITUCION DE SANITARIO COMPLETO Y SUSTITUCION DE LAVAMANOS CON PEDESTAL

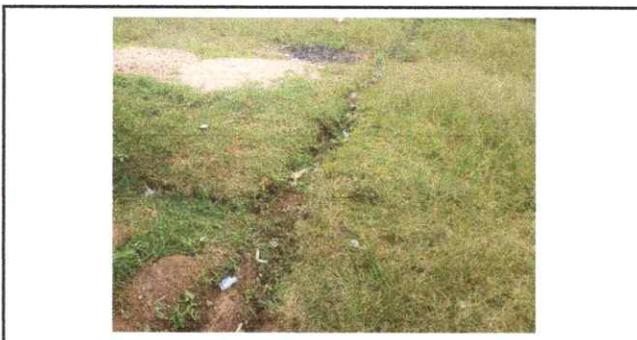
Foto 6: SUSTITUCION DE RED DE DRENAJE PVC DE 4" INCLUYE ACCESORIOS Y SUSTITUCION DE RED DE AGUA POTABLE PVC 1/2" INCLUYE ACCESORIOS

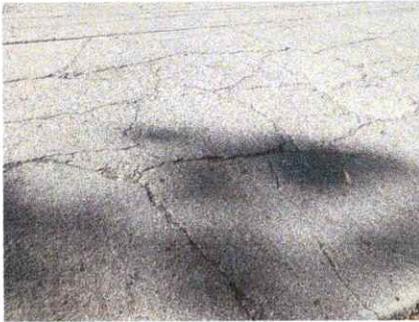
Foto 7: SUSTITUCION LOSA DE PATIO INCLUYE BASE, FUNDICION MAS ACABADO

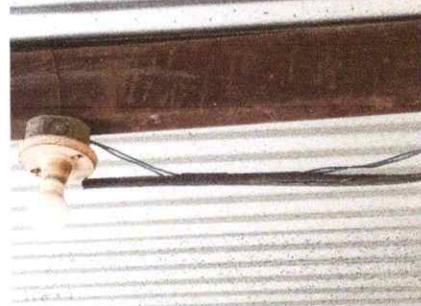
Foto 8: SUSTITUCION DE CABLEADO ALAMBRE CALIBRE 12 MAS TUVO DUCTO SOBREPUESTO, SUSTITUCION DE LAMPARA LED INCLUYE INTERRUPTOR
