SITUACIÓN DEFICIENCIAS DETERMINADAS

DEPARTAMENTO:	JALAPA	MUNICIPIO:	JALAPA
NOMBRE DEL ESTABLECIMIENTO:	EORM	DIRECCIÓN DEL ESTABLECIMIENTO:	CASERIO AGUACATE DULCE, ALDEA SAN JOSE CARRIZAL JALAPA
CÓDIGO DEL ESTABLECIMIENTO:	21-01-1226-43	FECHA:	10/05/2024

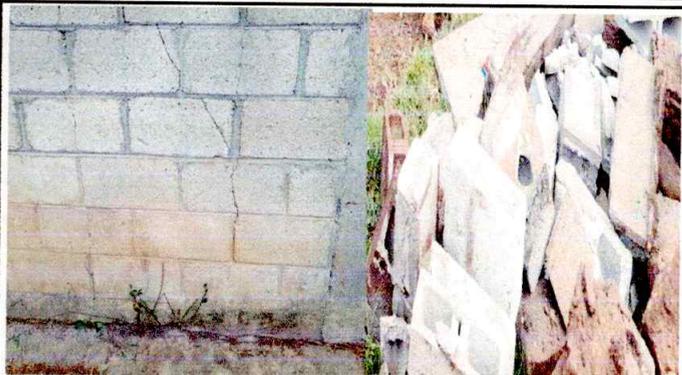
Foto 1: EVIDENCIA DE PAREDES DE AULA EN MAL ESTADO Y POSTERIORMENTE DERRUMBE DE LAS MISMAS.

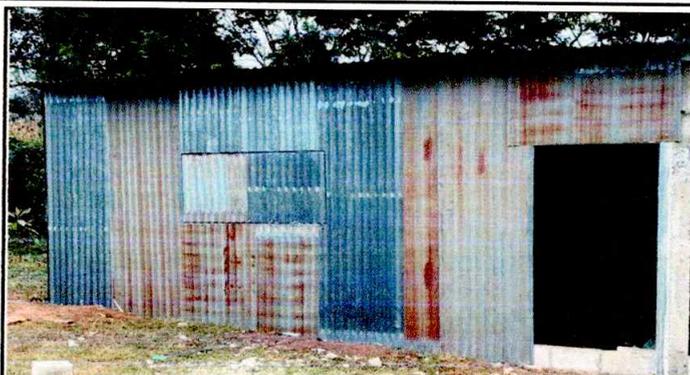
Foto 2: PAREDES CUBIERTAS CON LAMINA DE UN 25% DE VIDA UTIL YA QUE CUENTA CON RAJADURAS Y HOYOS.

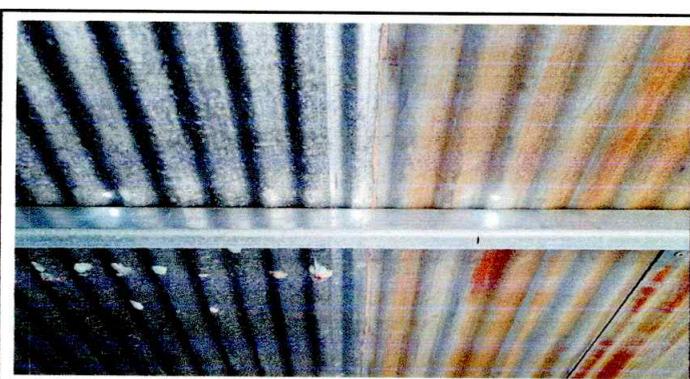
Foto 4: LAMINA DEL TECHO EN MALAS CONDICIONES CON HOYOS Y GRIETAS LARGAS QUE PERMITEN ENTRADA DE AGUA

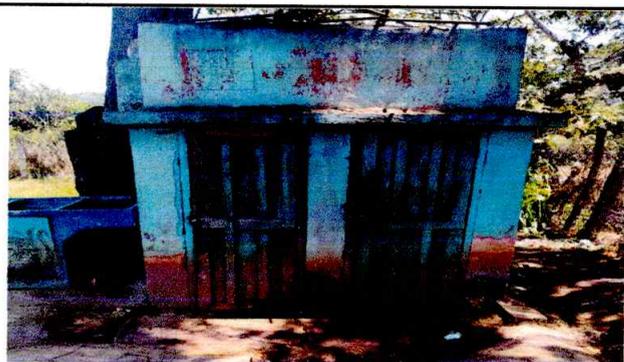
Foto 5: SERVICIOS SANITARIOS EN MALAS CONDICIONES Y DEPOSITO DE AGUA CON FILTRACIONES Y FUGAS

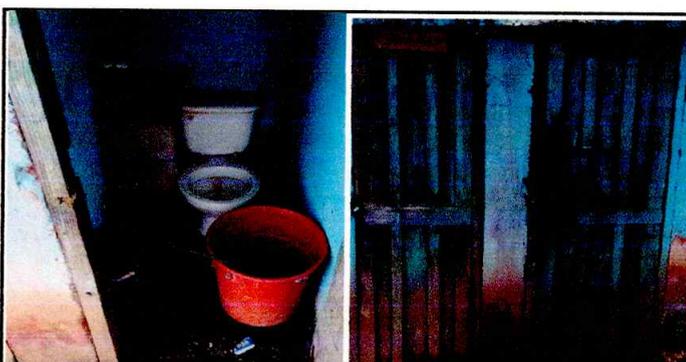
Foto 6: SANITARIOS EN MAL ESTADO Y ACCESORIOS. PUERTAS DE LOS SANITARIOS DETERIORADAS
