**REGISTRO FOTOGRÁFICO
PROGRAMA DE MANTENIMIENTO DE EDIFICIOS ESCOLARES PÚBLICOS**

PRA-FOR-123
Versión 1

| NOMBRE DEL ESTABLECIMIENTO: | EODP ANEXA A EORM | DIRECCIÓN DEL ESTABLECIMIENTO: | CASERIO AGUACATE DULCE, ALDEA SAN JOSÉ CARRIZAL |
| CÓDIGO DEL ESTABLECIMIENTO: | 21-01-1228-42 | FECHA: | 14/10/2024 |

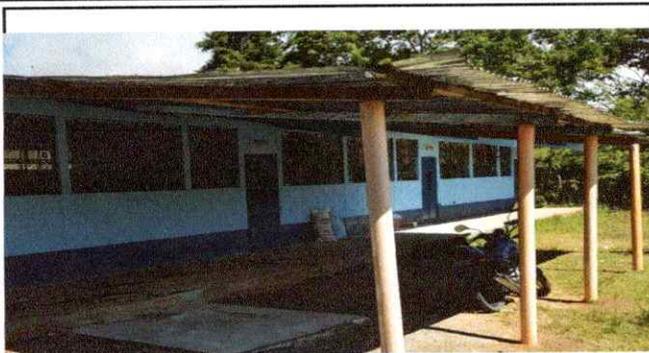
Foto1: FOTO GENERAL DE LA ESCUELA

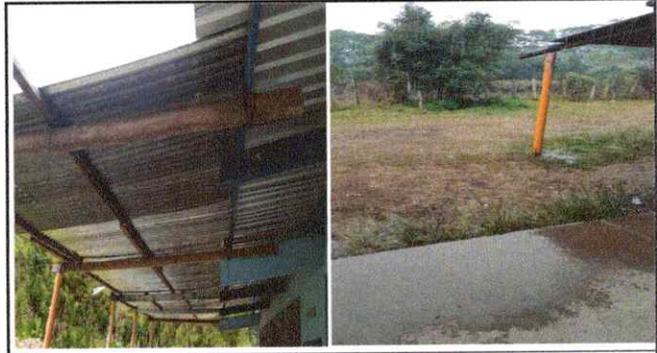
Foto 2: MADERA DE TECHO DEL CORREDOR EN MAL ESTADO Y EVIDENCIA DE INGRESO DE AGUA Y SOL AL RESTO DE AULAS.

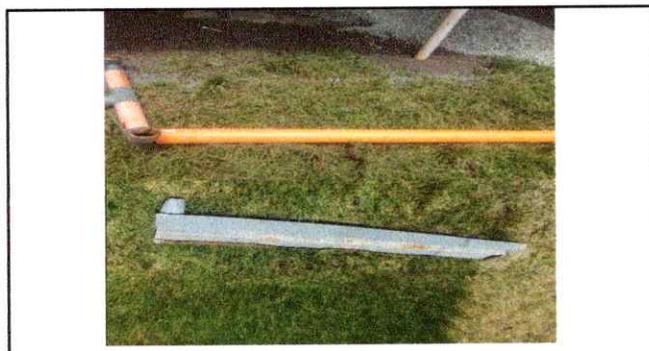
Foto 3: EVIDENCIA DE CANAL Y BAJADAS DE AGUA DAÑADOS.

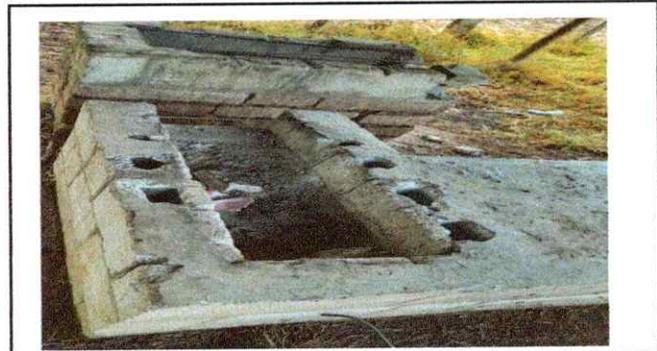
Foto 4: EVIDENCIA DE COCINA RURAL EN MAL ESTADO

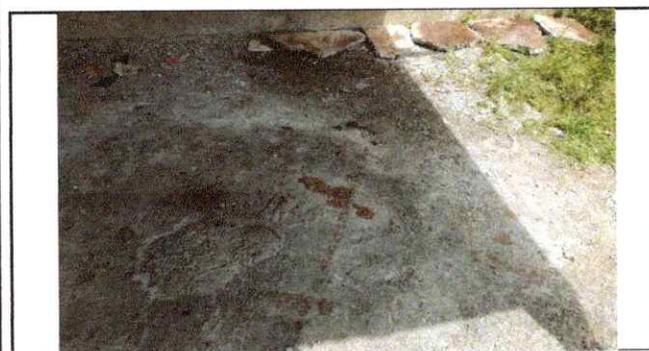
Foto 5: TORTA DE PISO DE AREA DE COCINA DAÑADA

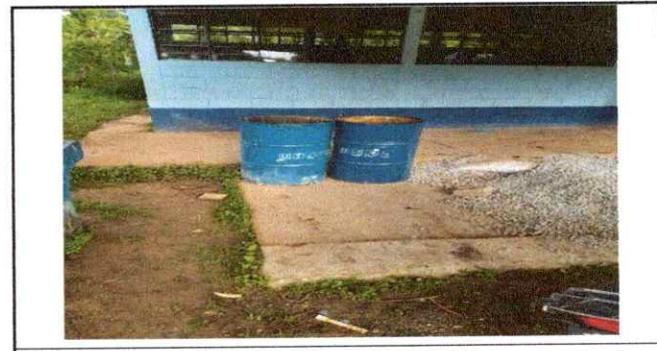
Foto 6: LOSA DE PATIO DE CORREDOR DAÑADA Y ESCASA
