ITUACIÓN DEFICIENCIAS DETERMINADA:      PREVIO       DURANTE       POSTERIOR

DEPARTAMENTO:	JALAPA	MUNICIPIO:	JALAPA
NOMBRE DEL ESTABLECIMIENTO:	EODP ANEXA A EORM	DIRECCIÓN DEL ESTABLECIMIENTO:	CASERÍO EL DIVISADERO, ALDEA SASHICO
CÓDIGO DEL ESTABLECIMIENTO:	21-01-1321-42	FECHA:	9/08/2024

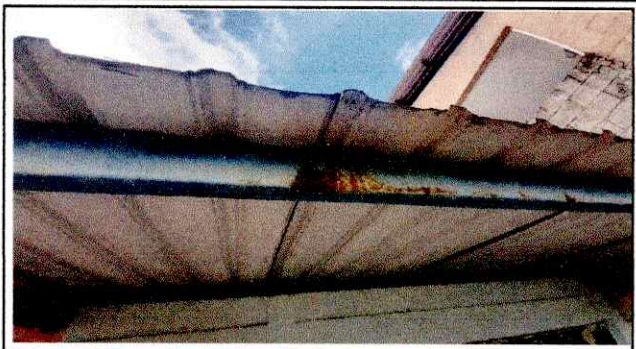
Foto 2: SE OBSERVA LA ESTRUCTURA SIN COLOR Y CON OXIDO, LAMINA CON FILTRACIONES

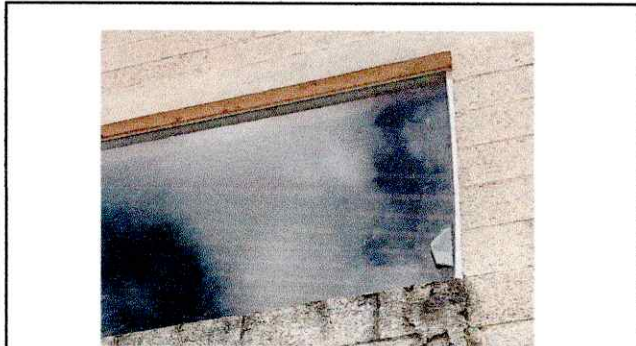
Foto 3: SE OBSERVA VENTANAS CON MARCO DOBLADO Y VIDRIO RAJADO

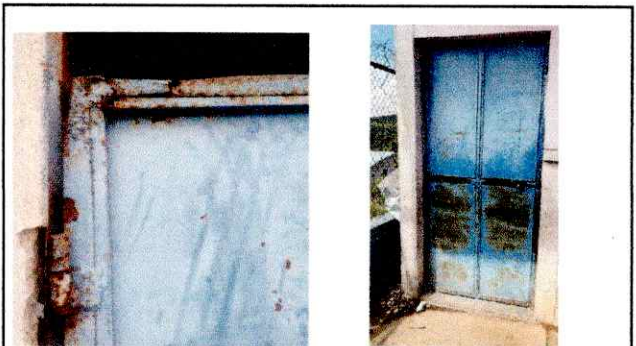
Foto 4: PUERTA DE BAÑO EN MALAS CONDICIONES, PUERTAS DE AULAS EN MAL ESTADO

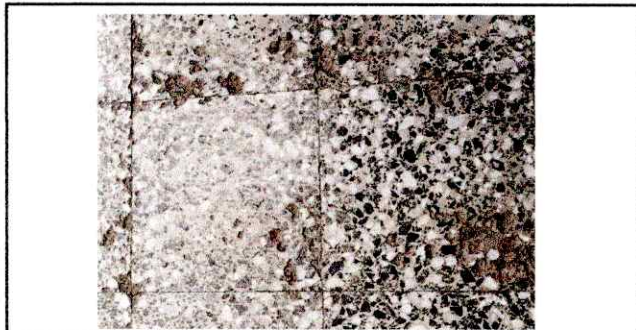
Foto 5: PISO DE GRANITO EN MAL ESTADO

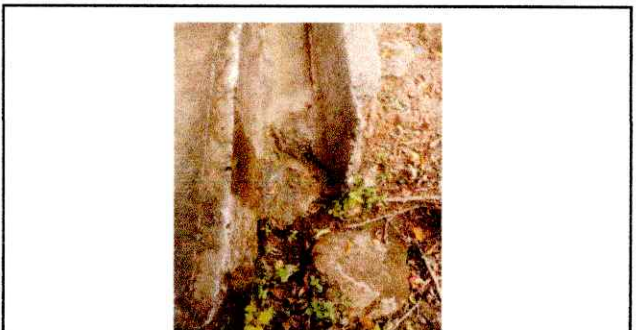
Foto 6: CUNETA EN MAL ESTADO

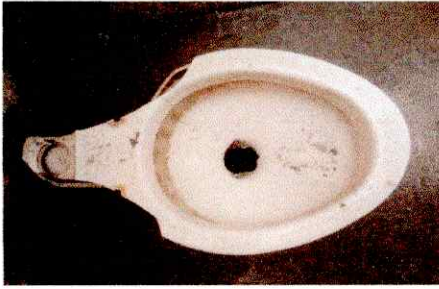
Foto7: EVIDENCIA DE SANITARIOS EN MAL ESTADO

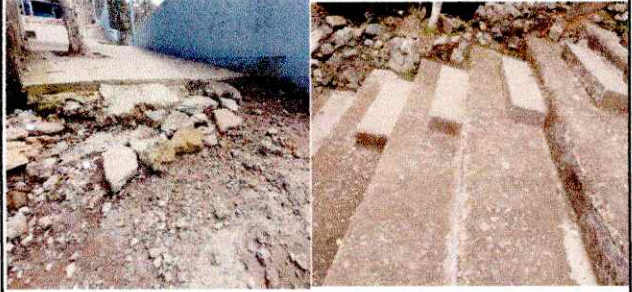
Foto 8: LOSA DE PATIO EN MALAS CONDICIONES
