SITUACIÓN DEFICIENCIAS DETERMINADAS: PREVIO DURANTE POSTERIOR

DEPARTAMENTO:	JALAPA	MUNICIPIO:	JALAPA
NOMBRE DEL ESTABLECIMIENTO:	EODP ANEXA A EORM	DIRECCIÓN DEL ESTABLECIMIENTO:	CASERIO SAN JOSÉ, ALDEA LA FUENTE
CÓDIGO DEL ESTABLECIMIENTO:	21-01-1474-42	FECHA:	31/07/2024

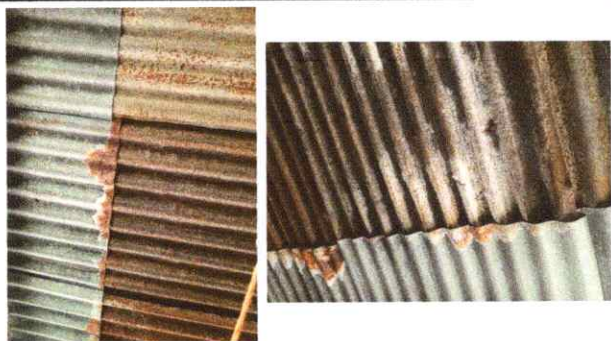
Foto1: SUSTITUCION LAMINA TROQUELADA CALIBRE 26

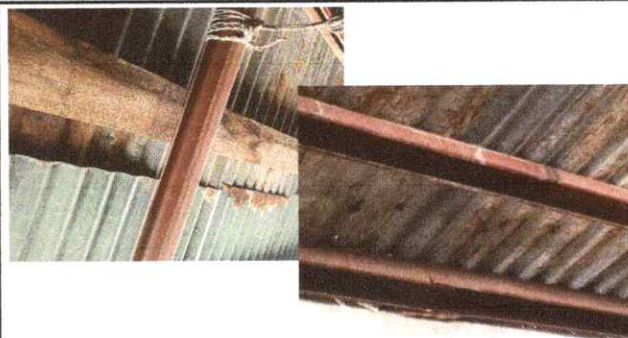
Foto 2: SUSTITUCION ESTRUCTURA DE TECHO

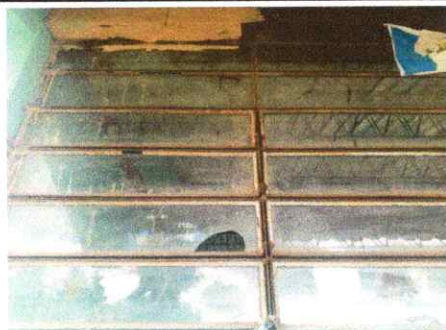
Foto 3: SUSTITUCION DE VENTANAS

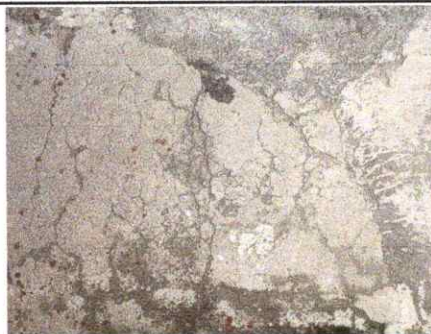
Foto 4: SUSTITUCION PISO DE CEMENTO (BASE, FUNDICION MAS ACABADO)

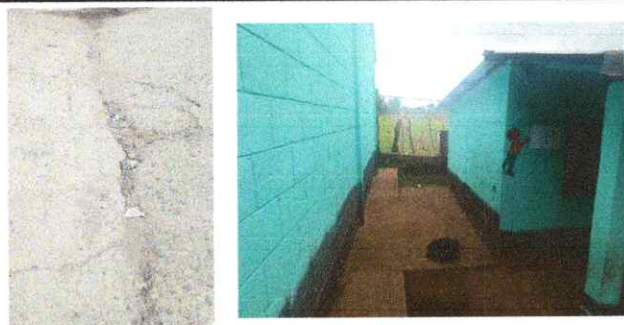
Foto 5 Y 6: SUSTITUCION CUNETA DE CONCRETO TIPO BADEN INCLUYE BASE, FUNDICION Y ACABADO FINAL, SUSTITUCION DE PINTURA BASE AGUA Y DE ACEITE

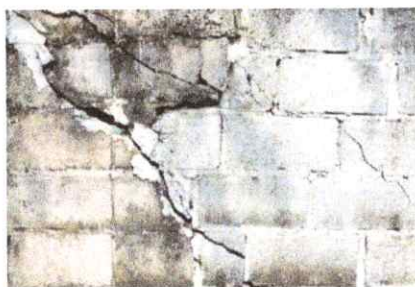
Foto 7: SUSTITUCION MURO PERIMETRAL BLOCK CISADO, SOLERAS Y COLUMNAS TALLADAS
