SITUACIÓN DEFICIENCIAS DETERMINADAS

DEPARTAMENTO:	JALAPA	MUNICIPIO:	JALAPA
NOMBRE DEL ESTABLECIMIENTO:	EODP ANEXA	DIRECCIÓN DEL ESTABLECIMIENTO:	CASERIO EL CARRIZALITO, ALDEA MIRAFLORES
CÓDIGO DEL ESTABLECIMIENTO:	21-01-1524-42	FECHA:	3/03/2024

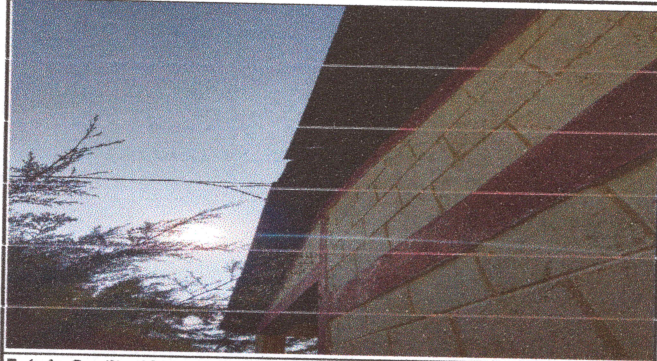
Foto1: Sustrucción de cubierta de lamina por lamina troquelada.

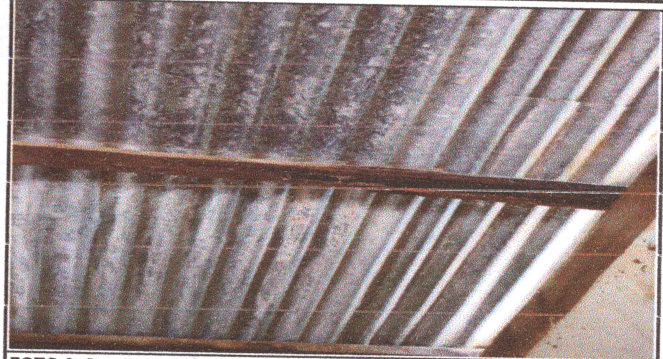
FOTO 2: Sustrucción de estructura de techo de madera por estructura de techo de metal.

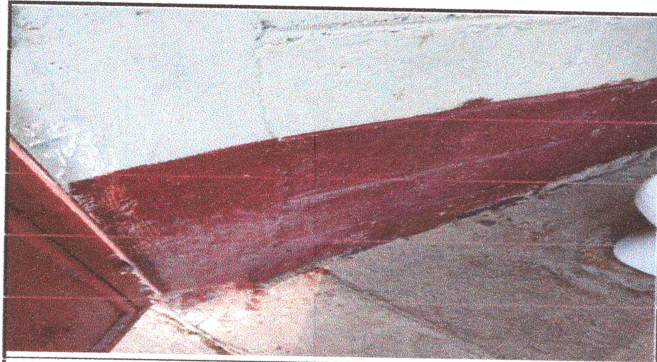
Foto3: Sumnistro y reparación de servicios sanitarios, accesorios, puertas, techo y estructura.

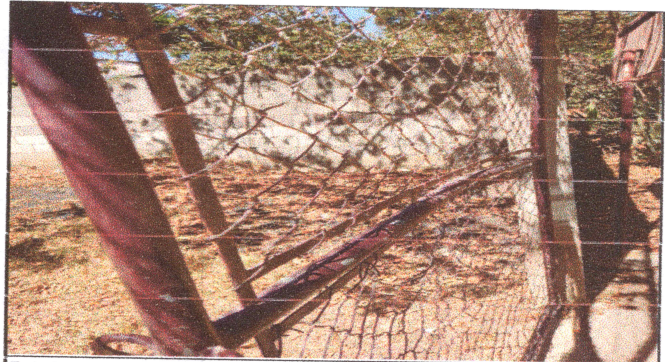
Foto4: Mantenimiento de portón principal, estructura y malla.

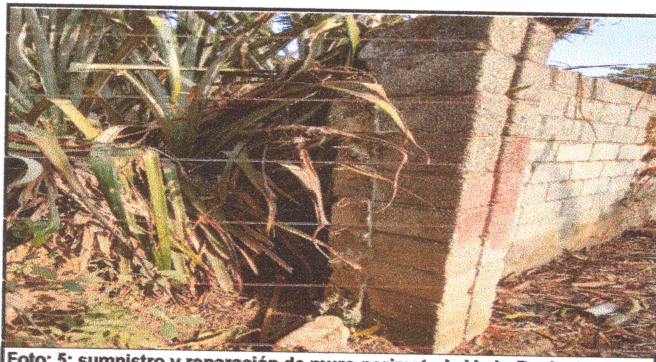
Foto: 5: sumnistro y reparación de muro perimetral al lado Poniente.

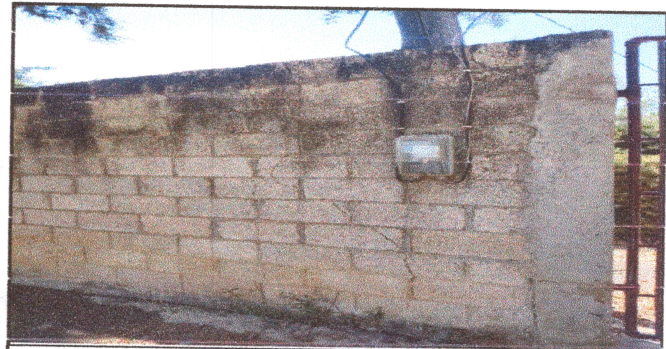
Foto: 6: sumnistro y reparación de muro perimetral entrada principal lado Norte.
