SITUACIÓN DEFICIENCIAS DETERMINADAS

DEPARTAMENTO:	JALAPA	MUNICIPIO:	JALAPA
NOMBRE DEL ESTABLECIMIENTO:	EODP ANEXA A EORM	DIRECCIÓN DEL ESTABLECIMIENTO:	CASERIO EL CARRIZALITO, ALDEA MIRAFLORES
CÓDIGO DEL ESTABLECIMIENTO:	21-01-1524-42	FECHA:	30/06/2024

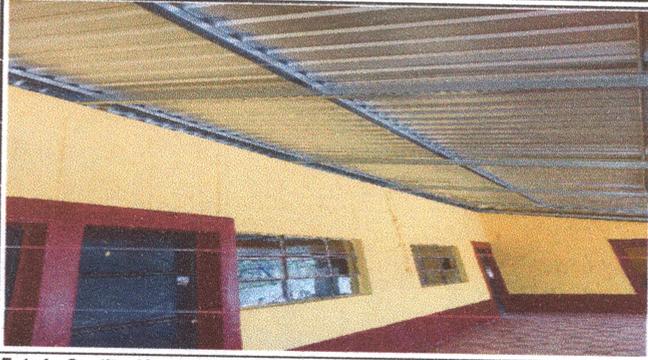
Foto1: Sustitución de cubierta de lamina por lamina troquelada.

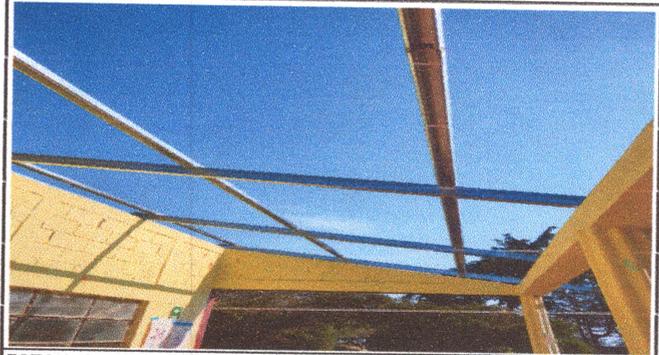
FOTO 2: Sustitución de estructura de techo de madera por estructura de techo de metal.

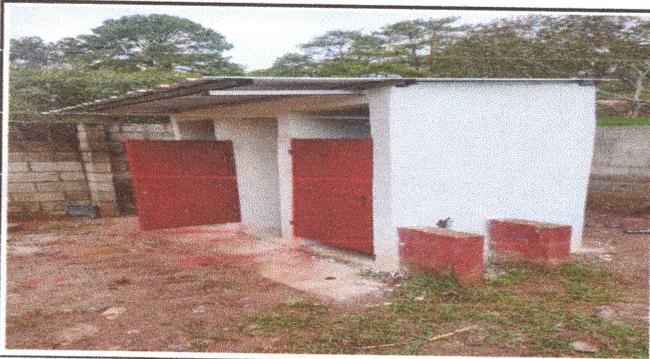
Foto3: Sumnistro y reparación de servicios sanitarios, accesorios, puertas, techo y estructura.

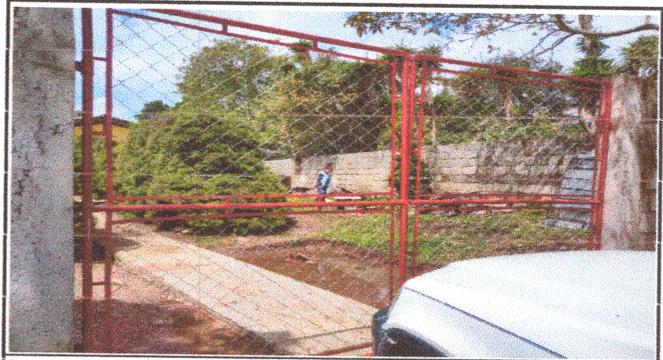
Foto4: Mantenimiento de portón principal, estructura y malla.

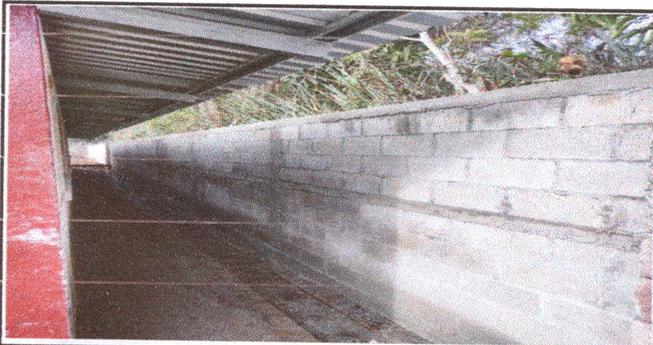
Foto 5: suministro y reparación de muro perimetral al lado Poniente.

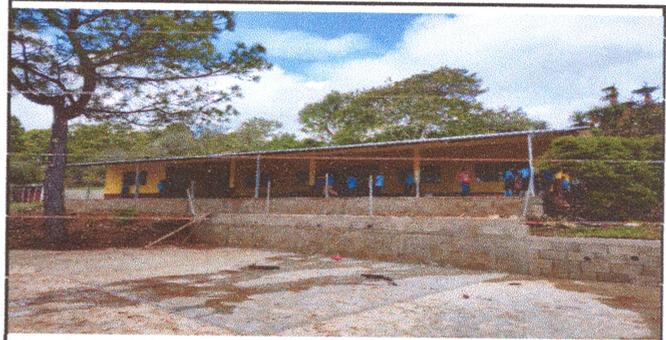
Foto 6: Sustitución de cubierta de lamina por lamina troquelada.
