SITUACIÓN DEFICIENCIAS DETERMINADAS      PREVIO       DURANTE       POSTERIOR

DEPARTAMENTO:	JALAPA	MUNICIPIO:	SAN PEDRO PINULA
NOMBRE DEL ESTABLECIMIENTO:	EORM	DIRECCIÓN DEL ESTABLECIMIENTO:	ALDEA LIMARCITO
CÓDIGO DEL ESTABLECIMIENTO:	21-02- 0089-43	FECHA:	5/05/2024

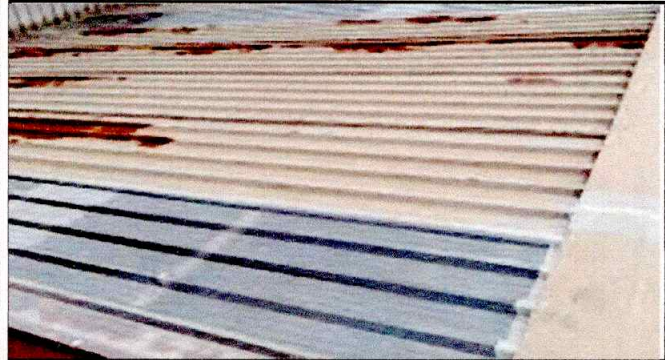
**FOTO 1: SE PUEDE IDENTIFICAR EL MAS ESTADO DE LA LAMINA, SON MUY CORTAS POR LO QUE SE FILTRA EN AGUA.**

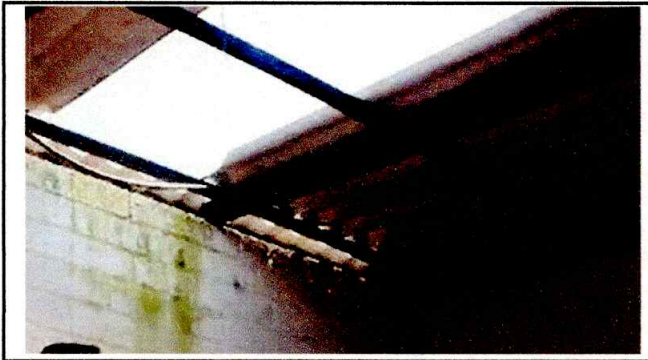
**FOTO2: SE PUEDE OBSERVAR QUE LA ESTRUCTURA METALICA ESTA EN MAL ESTADO, ADEMAS MUY CORTA, LO QUE PROVOCA QUE SE FILTRE EL AGUA.**

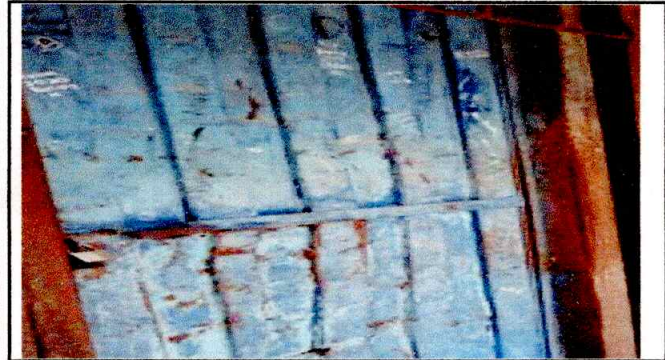
**Foto 3: SE PUEDE OBSERVAR QUE LA PUERTA ES DE LAMINA Y ESTA EN MAL ESTADO LO QUE PROVOCA INSEGURIDAD EN EL AULA EDUCATIVA.**

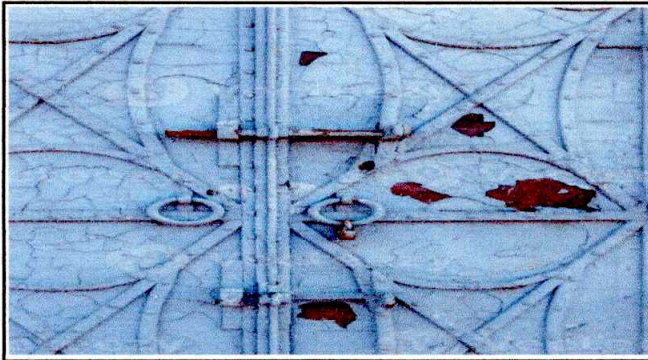
**Foto 4: SUSTITUCIONDE VENTANAS, POR ESTAR EN MAL ESTADO.**

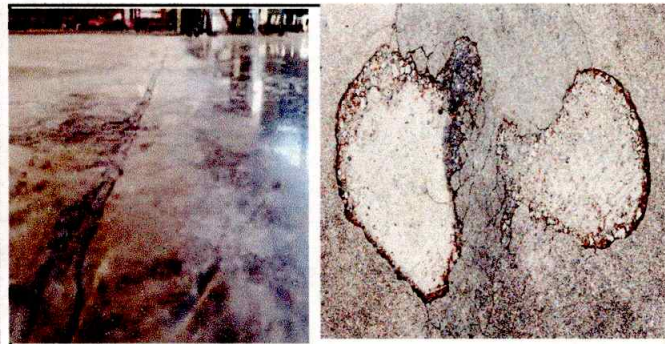
**Foto 5: COCRETO ALISADO (INCLUYE BASE, DEMOLICION Y EXTRACCION) FOTO 6: LOSA DE PATIO (CONCRETO INCLUYE BASE, DEMOLICION Y EXTRACCION)**

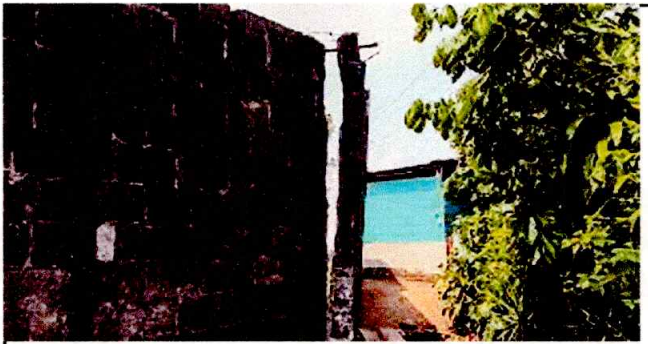
**Foto 7: CERCA O MURO PERIMETRAL(SUSTITUCION DE MURO DE BLOK INCLUYE DEMOLICION, EXTRACCION DE MATERIAL DE DESPERDICIO)**
