SITUACIÓN DEFICIENCIAS DETERMINADAS:

| NOMBRE DEL ESTABLECIMIENTO: | EODP ANEXA A EORM | DIRECCIÓN DEL ESTABLECIMIENTO: | ALDEA EL QUEQUESQUILLO |
| ESTABLECIMIENTO: | 21-02-0096-42 | FECHA: | 17/09/2024 |

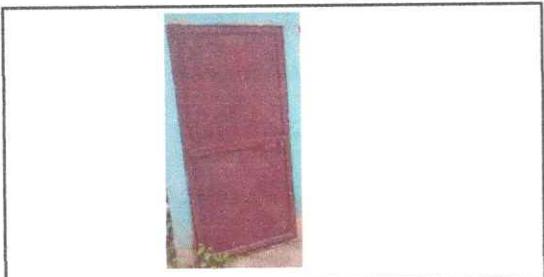
Foto1: SUSTITUCION DE PUERTA

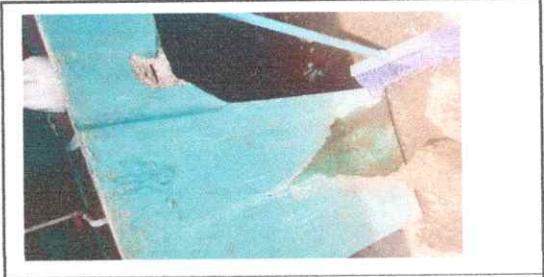
Foto 2: SUSTITUCION DE PILA DE CEMENTO

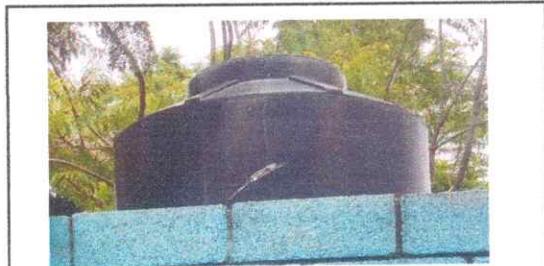
Foto 3: SUSTITUCION DEPOSITO DE AGUA

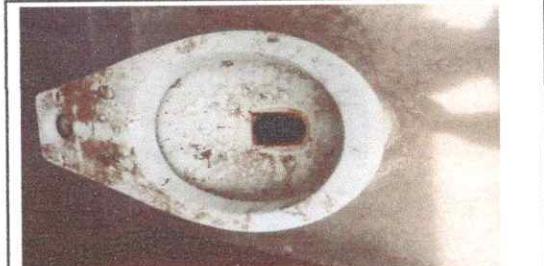
Foto 4: SUSTITUCION SANITARIOS Y ACCESORIOS

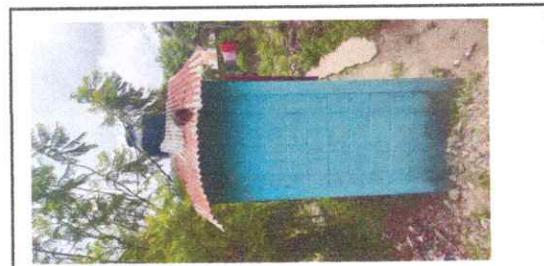
Foto 5: CUBIERTA DE LAMINA Y CUBIERTA DE TECHO

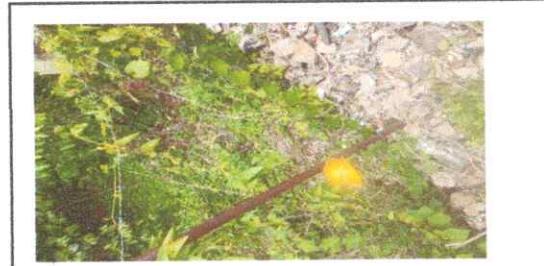
Foto 6: SERCO MURO PERIMETRAL

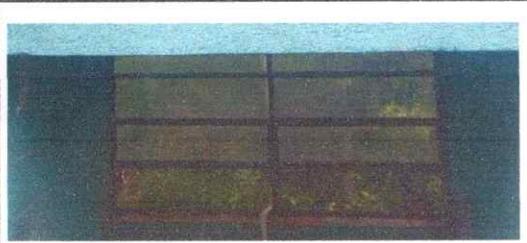
Foto 1: REPARACION Y MANTENIMIENTO DE VENTANAS EN BAÑOS

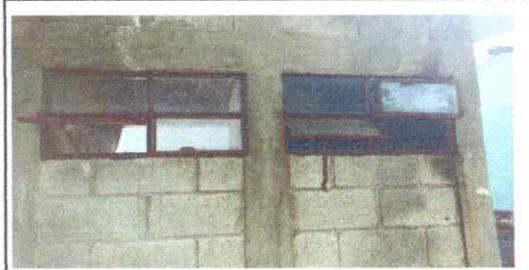
Foto 2: PINTURA EN MUROS DE BAÑOS INTERIOR Y EXTERIOR

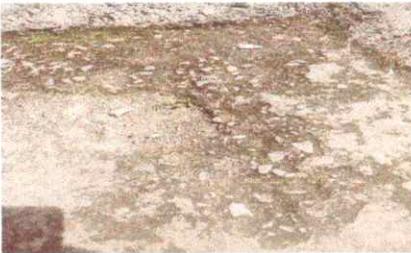
Foto 3: LOSA DE PATIO

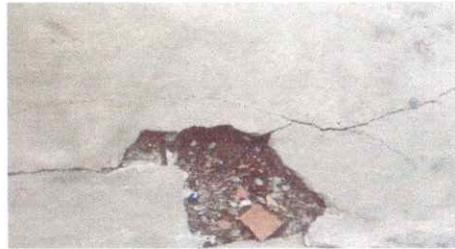
Foto 4: PISO DE CONCRETO AREA DE BAÑOS

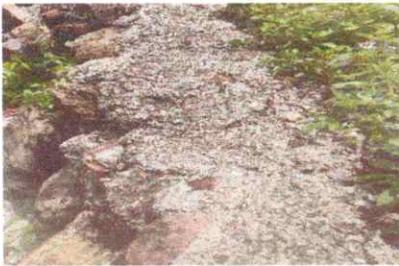
Foto 5: MURO DE CONTENCIÓN
