SITUACIÓN DEFICIENCIAS DETERMINADAS PREVIO DURANTE POSTERIOR

DEPARTAMENTO:	JALAPA	MUNICIPIO:	SAN LUIS JILOTEPEQUE
NOMBRE DEL ESTABLECIMIENTO:	INEB TELESECUNDARIA	DIRECCIÓN DEL ESTABLECIMIENTO:	ALDEA LOS OLIVOS
CÓDIGO DEL ESTABLECIMIENTO:	21-03-1385-45	FECHA:	08/08/2024

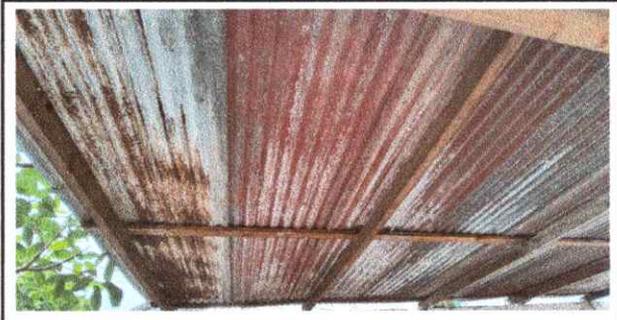
Foto1: SUSTITUCIÓN DE LAMINA TROQUELADA CALIBRE 26

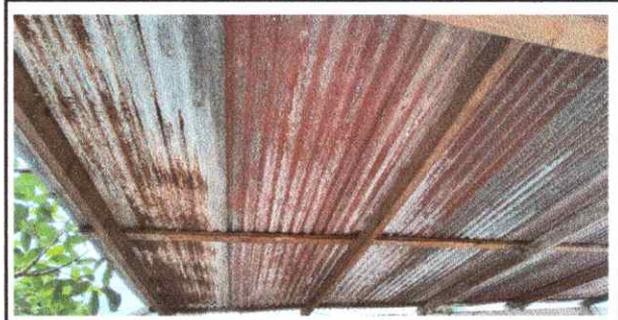
Foto 2: SUSTITUCIÓN ESTRUCTURA DE TECHO

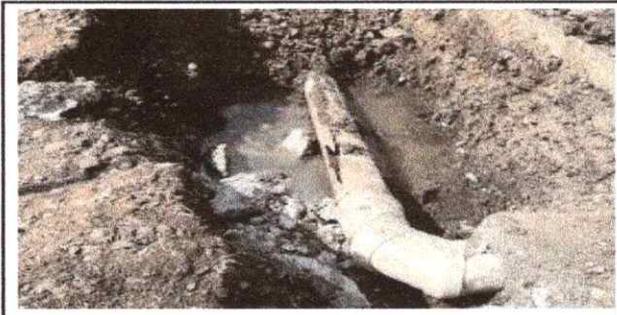
Foto 3: REPARACIÓN DE RED DE DRENAJE Y AGUA POTABLE.

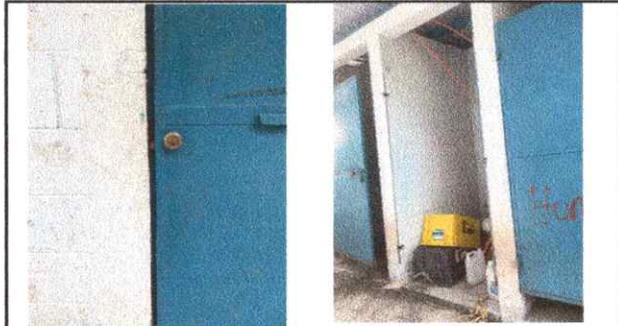
Foto 4: REPARACIÓN Y MANTENIMIENTO DE PUERTAS EN AREA DE AULAS Y BAÑOS

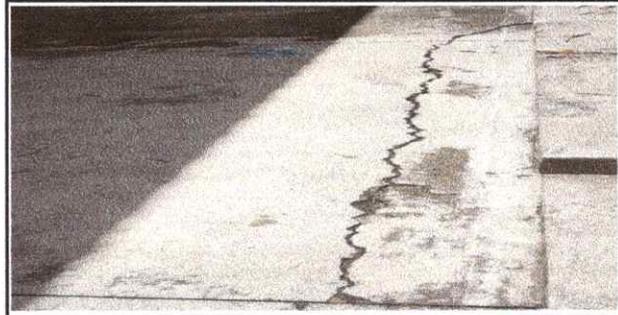
Foto 6: SUSTITUCIÓN PISO DE CEMENTO (BASE, FUNDICIÓN MAS ALISADO)

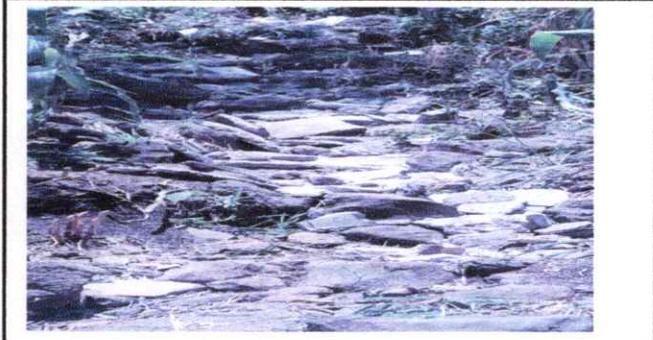
Foto7: SUSTITUCION DE CUNETETA DE CONCRETO

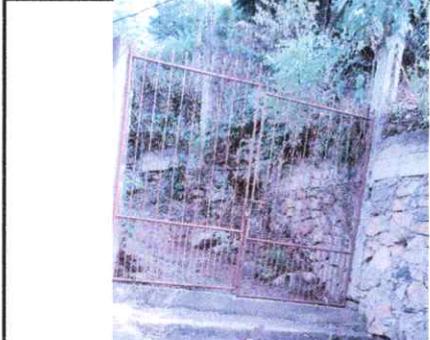
Foto 8: SUSTITUCIÓN DE PORTON CON TUBO CON LÁMINA LISA

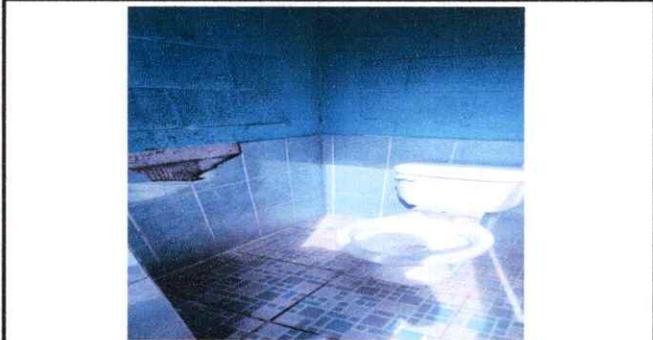
Foto 9: SUSTITUCIÓN DE AZULEJO (AREA DE BAÑO)

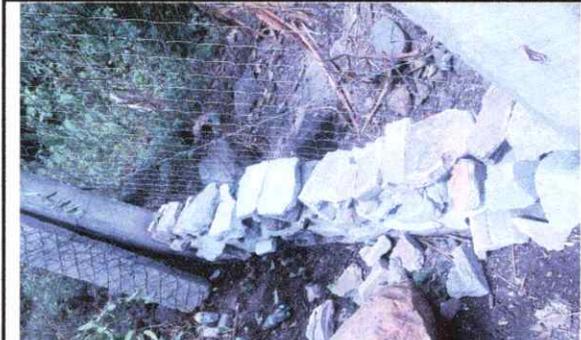
FOTO 10: CERCO O MURO PERIMETRAL (SUSTITUCION CON BLOCK Y MALLA)

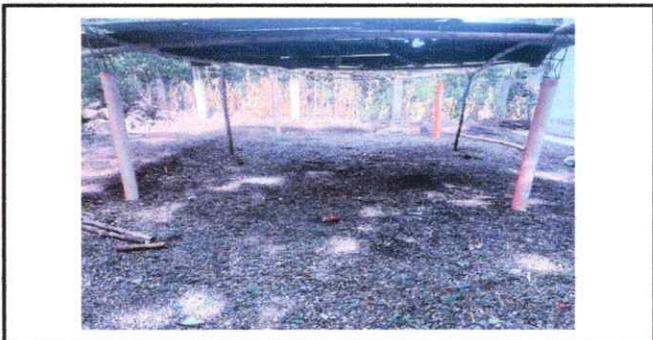
FOTO 11: SUSTITUCION DE COLUMNAS AREA DE COCINA (ESTUDA RURALES, PILAS, VENTANAS, PUERTAS, CHIMENEAS, ETC.)
