SITUACIÓN DEFICIENCIAS DETERMINADAS PREVIO DURANTE POSTERIOR

| NOMBRE DEL ESTABLECIMIENTO: | E.O.D.P ANEXA A E.O.R.M JM | DIRECCIÓN DEL ESTABLECIMIENTO: | Aldea Sabanetas, San Carlos Alzate, Jalapa |
| CÓDIGO DEL ESTABLECIMIENTO: | 21-05-0699-42 | FECHA: | 19/08/2024 |

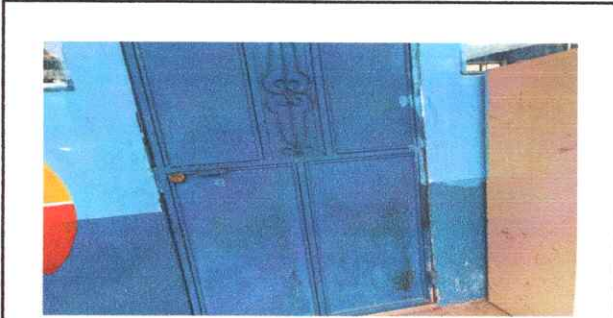
Reparación y mantenimiento area aulas

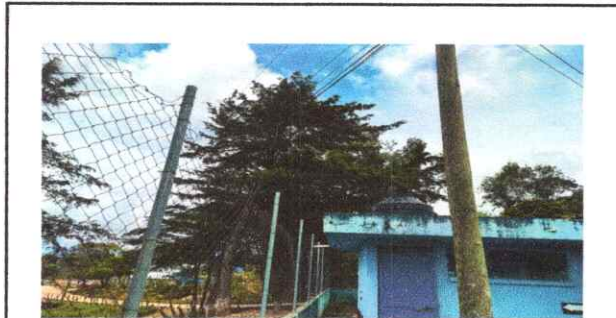
Mantenimiento puerta area de baños

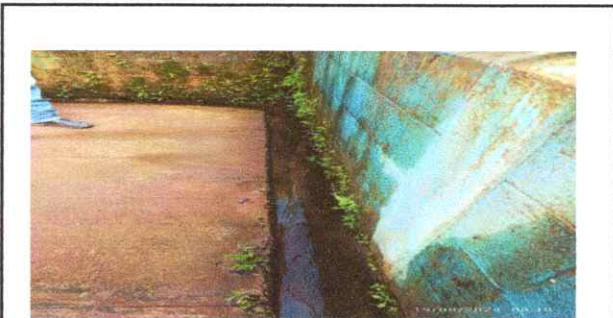
Sustitución de cuneta de concreto

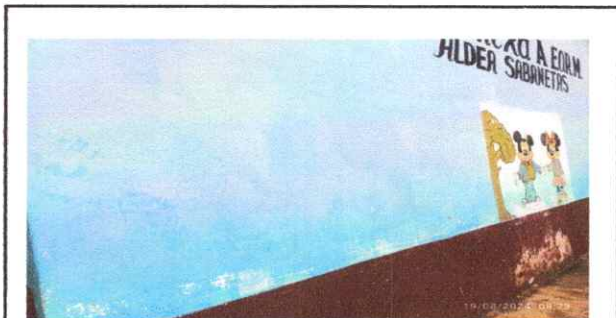
sustitución de pintura base agua

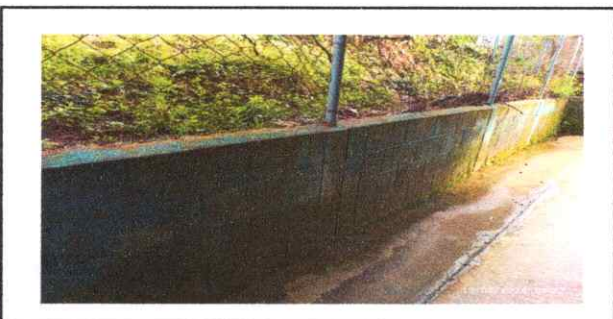
Sustitución de pintura base aceite (socalo)

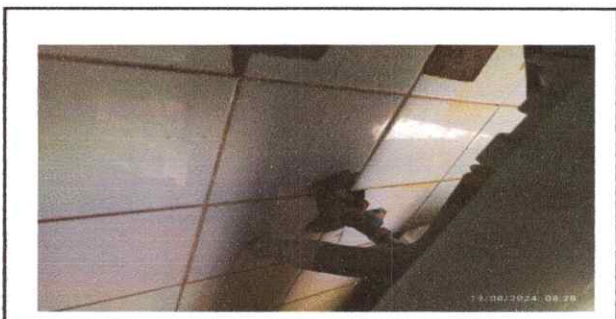
Reparación lavamanos

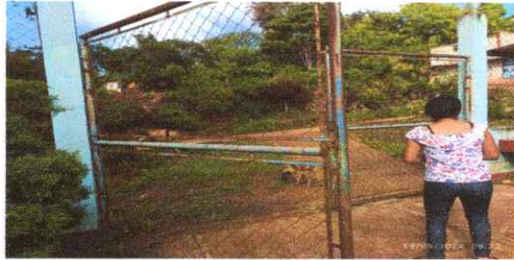
Sustitución de portón de reja con hierro legítimo y proceso 4M2 X2.20

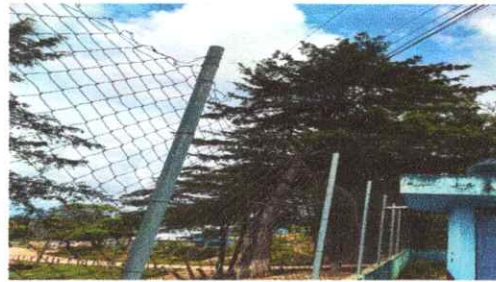
Sustitución de cerco perimetral 78 M2

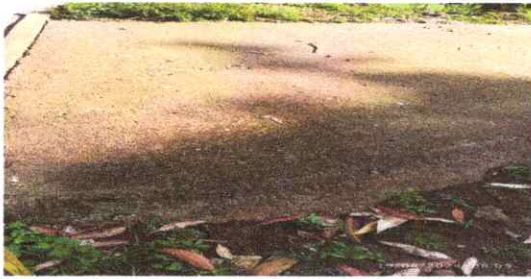
Sustitución de losa de patio incluye base, fundición y acabado ingreso al patio)

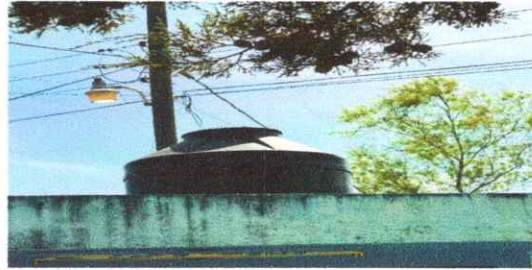
sustitución de rotoplas

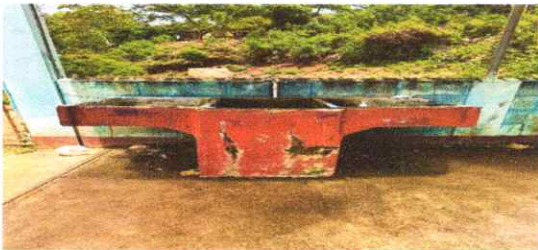
Sustitución de pilas

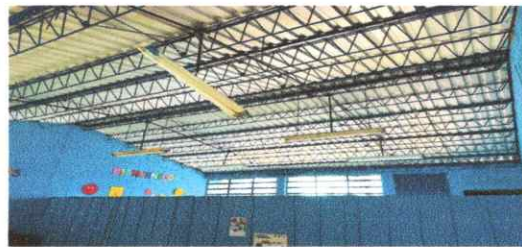
Revisión y reparación del sistema eléctrico
