SITUACIÓN DEFICIENCIAS DETERMINADAS      PREVIO       DURANTE       POSTERIOR

DEPARTAMENTO:	JALAPA	MUNICIPIO:	SAN CARLOS ALZATATE
NOMBRE DEL ESTABLECIMIENTO:	INEB TELESECUNDARIA	DIRECCIÓN DEL ESTABLECIMIENTO:	ALDEA PINO ZAPOTON
CÓDIGO DEL ESTABLECIMIENTO:	21- 05-1006-45	FECHA:	28/2/2024

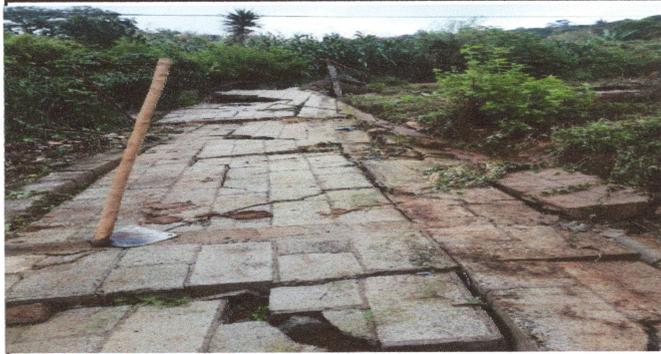
Foto 1: SE APRECIA MURO PERIMETRAL

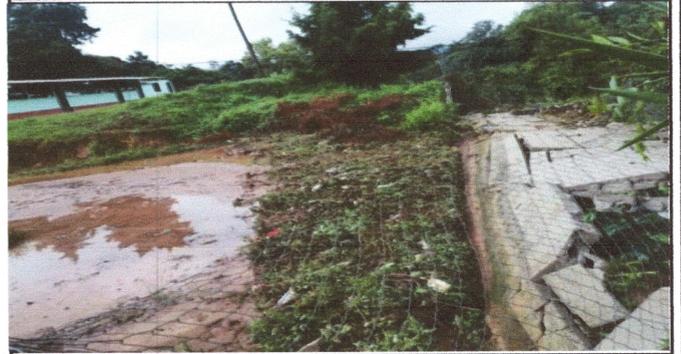
FOTO 2: MURO DE CONTENCIÓN Y PERIMETRAL COLAPSADO, LA COMUNIDAD YA REALIZO LA BASE

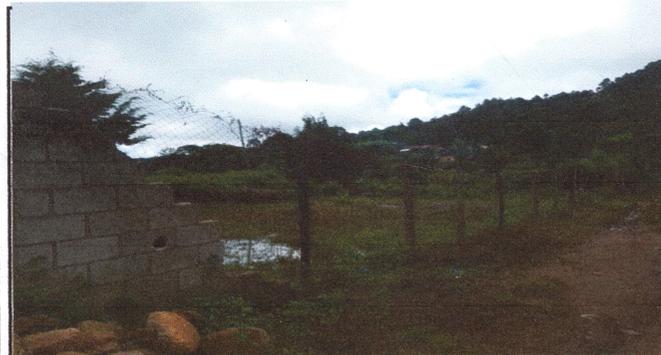
FOTO 3 : MURO ANTERIOR COLAPSO YA QUENO TENIA DRENAJES NI ZAPATAS

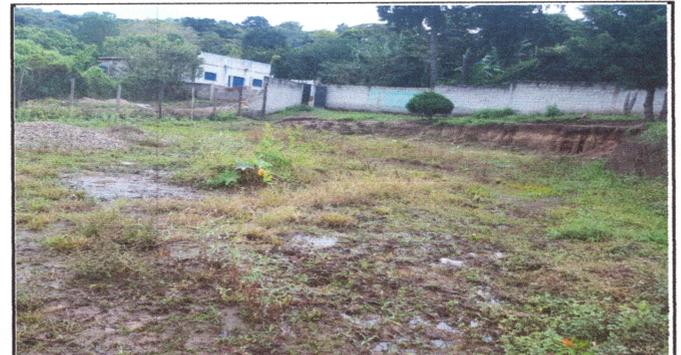
FOTO 4 :SE OBSERVA SUELO ANEGADO Y MURO FRACTURADO

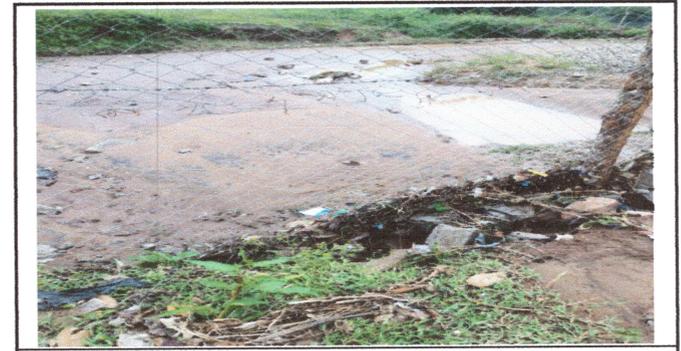
FOTO 6 : COMUNIDAD COLOCO MALLA TEMPORAL SE OBSERVAN SUELOS SATURADOS

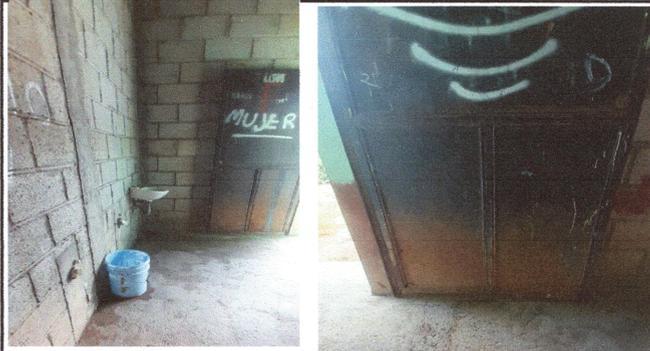
**FOTO 7: SE OBSERVA EL MAL ESTADO DE LAS PUERTAS PRINCIPALES DE LOS BAÑOS DE HOMBRES Y MUJERES, TAMBIEN EL DETERIORO DE LOS LAVAMANOS DE AMBOS**

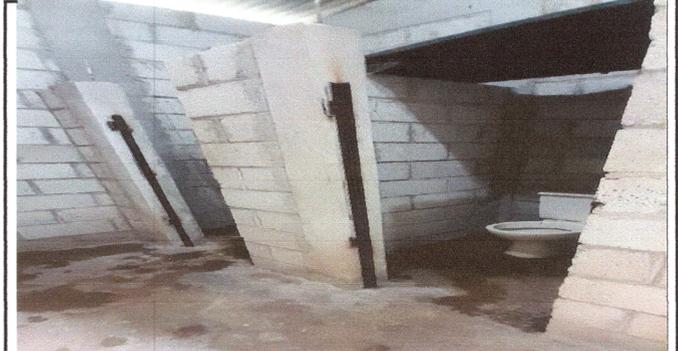
**FOTO 8: DETERIORO DE PUERTAS DE LOS BAÑOS Y SANITARIOS DETERIORADOS DE HOMBRES Y MUJERES**

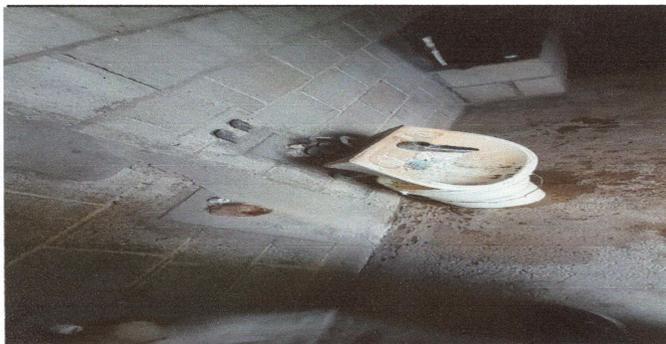
**FOTO 9: LAVAMOS DETERIORADOS**

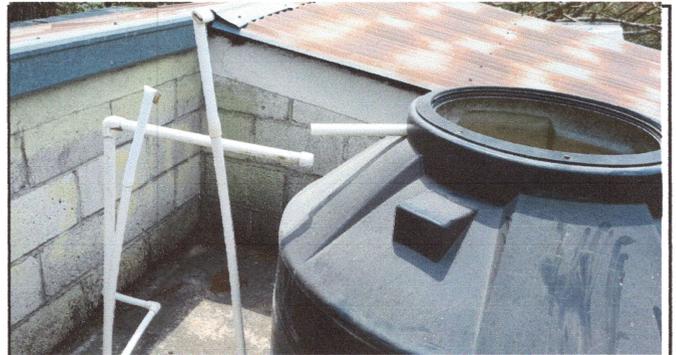
**FOTO 10 : ROTOPLAS Y SUS ASCCESORIOS EN MAL ESTADO**

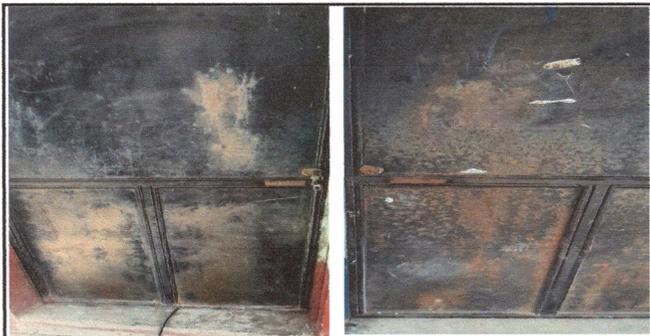
**FOTO 11 : SE OBSERVA LAS PUERTAS PRINCIPALES DE LAS AULAS Y DIRECCION EN MAL ESTADO**

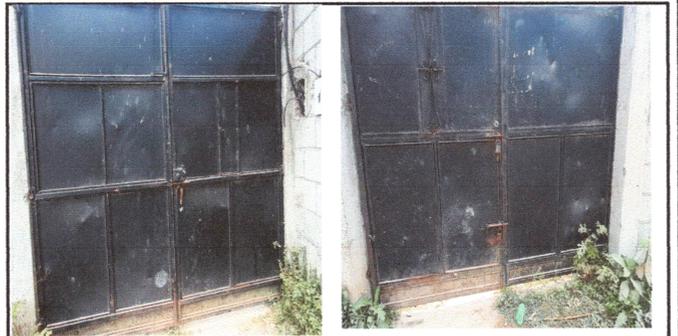
**FOTO 12: PORTON PRINCIPAL DE LA ENTRADA DEL ESTABLECIMIENTO DETERIORADO**
