## REGISTRO FOTOGRÁFICO PROGRAMA DE MANTENIMIENTO DE EDIFICIOS ESCOLARES PÚBLICOS

DEPARTAMENTO:	JALAPA	MUNICIPIO:	SAN CARLOS ALZATATE
NOMBRE DEL ESTABLECIMIENTO:	CEIN-PAIN	DIRECCION DEL ESTABLECIMIENTO:	BARRIO PALMITA
ESTABLECIMIENTO:	21-05-1055-42	FECHA:	5/08/2024

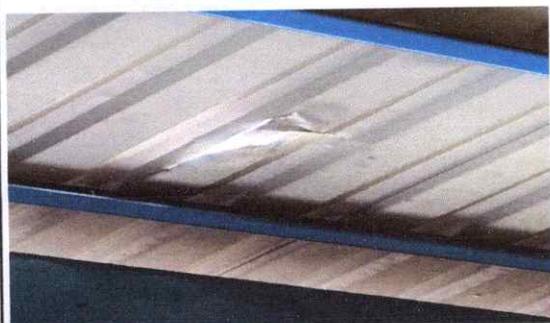
FOTO 1.1: SUSTITUCION LAMINA TROQUELADA CALIBRE 26

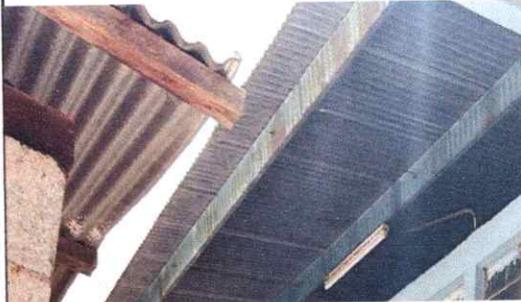
FOTO 2.1: REPARACION Y MANTENIMIENTO DE ESTRUCTURA.

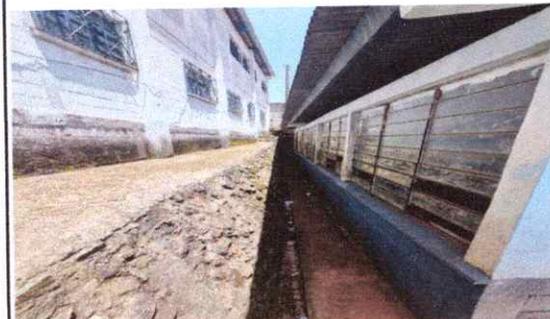
FOTO 3.1: REPARACION Y MANTENIMIENTO DE VENTANA PINTURA, CICLOPEO, LIMPIEZA DE VIDRIOS.

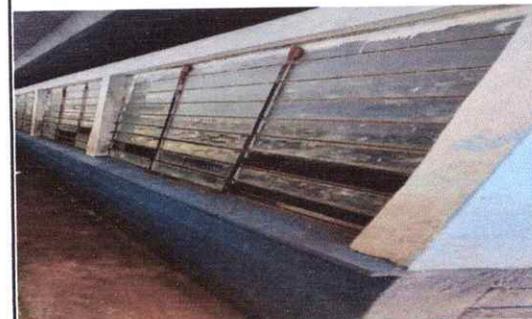
FOTO 4.1: SUSTITUCION DE VIDRIOS MEDIDAS TÍPICAS.

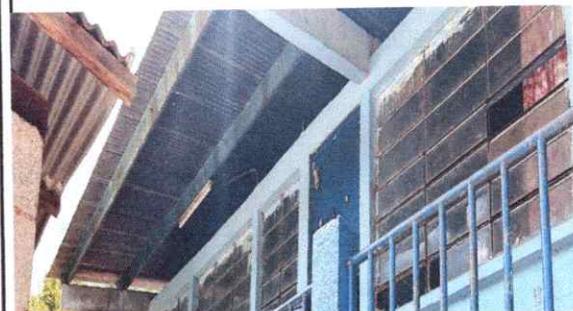
FOTO 4.1: SUSTITUCION DE CANALES Y BAJADAS 4".

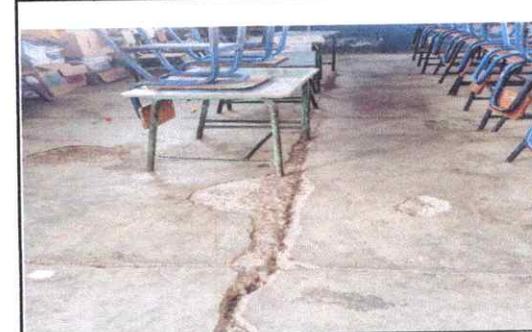
FOTO 5.1: SUSTITUCION PISO CERAMICAS.

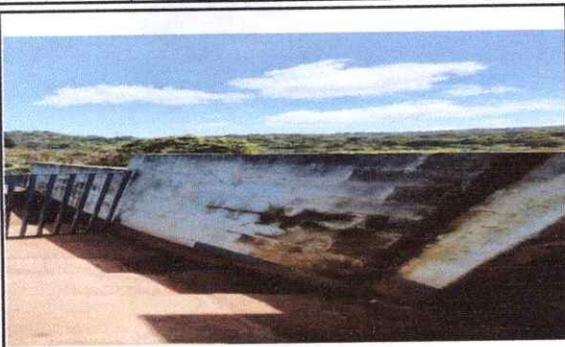
FOTO 6.1: SUSTITUCION DE PINTURA A BASE DE AGUA.

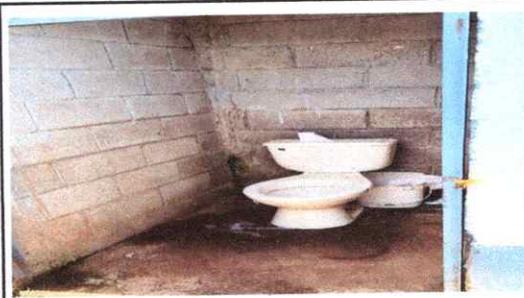
FOTO 7.1: SUSTITUCION DE SANITARIOS COMPLETOS.

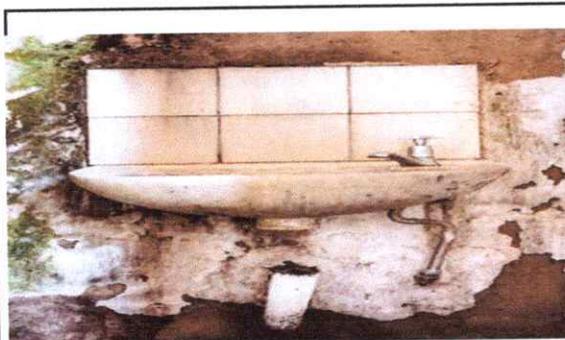
FOTO 7.2: SUSTITUCION DE LAVAMANOS CON PEDESTAL.

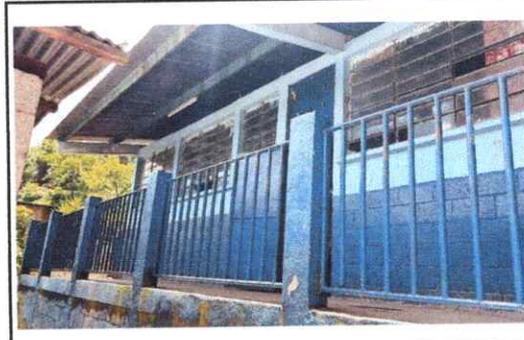
FOTO 8.1: REPARACION Y MANTENIMIENTO A BARANDA.

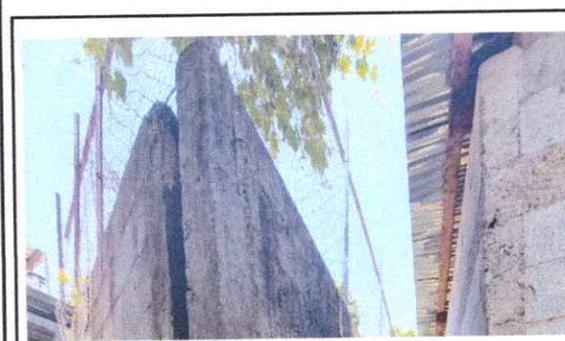
FOTO 9.1: SUSTITUCION DE CERCO PERIMETRAL CON BLOCK Y MALLA.

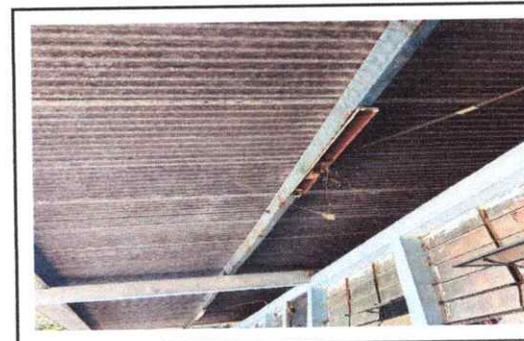
FOTO 10.1: SUSTITUCION DE LAMPARAS LED.
