SITUACIÓN DEFICIENCIAS DETERMINADAS

| NOMBRE DEL ESTABLECIMIENTO: | E.O.R.M. | DIRECCIÓN DEL ESTABLECIMIENTO: | CASERÍO LOS IZOTES, ALDEA SAN ANTONIO |
| CÓDIGO DEL ESTABLECIMIENTO: | 21-06-0011-43 | FECHA: | 8/08/2024 |

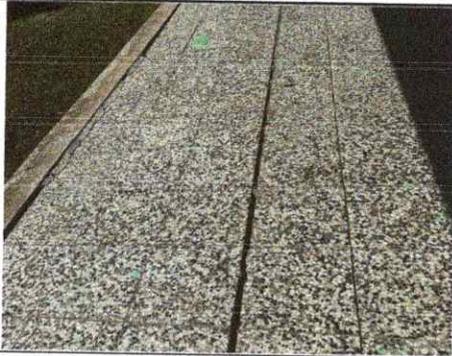
Foto1: Piso de corredor en malas condiciones.

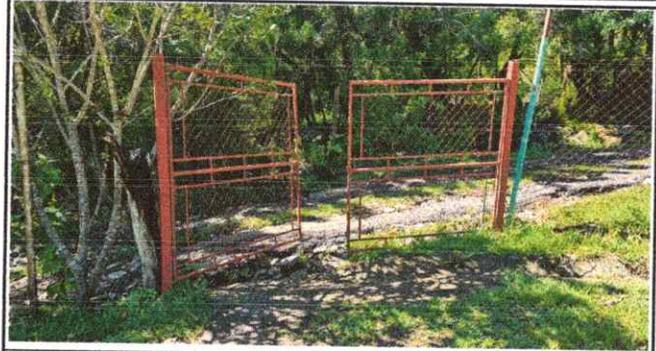
Foto 2: Porton en la entrada a la escuela en malas condiciones.

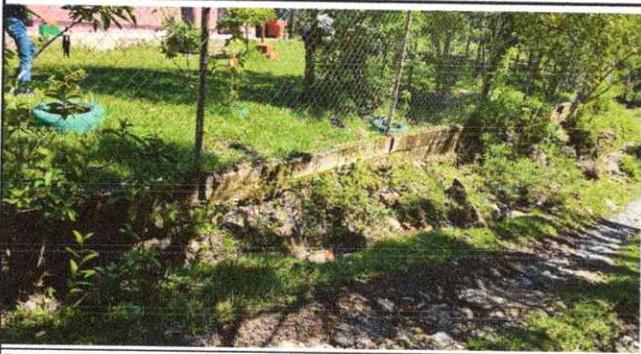
Foto 3: El cerco perimetral de malla está por caer.

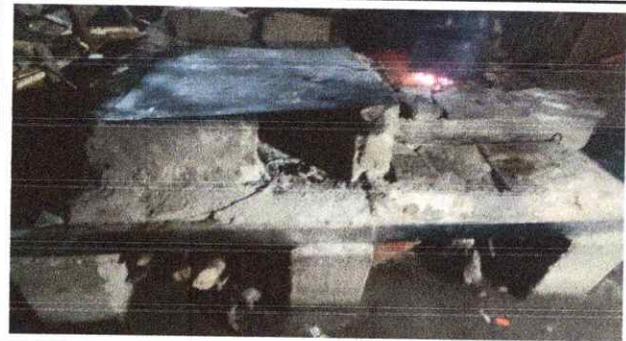
Foto 4: La cocina necesita reparación.
