SITUACIÓN DEFICIENCIAS DETERMINADAS

DEPARTAMENTO:	JALAPA	MUNICIPIO:	MONJAS
NOMBRE DEL ESTABLECIMIENTO:	EORM	DIRECCIÓN DEL ESTABLECIMIENTO:	ALDEA SAN JUAN SALAMO
CÓDIGO DEL ESTABLECIMIENTO:	21-06-0219-43	FECHA:	8/05/2024

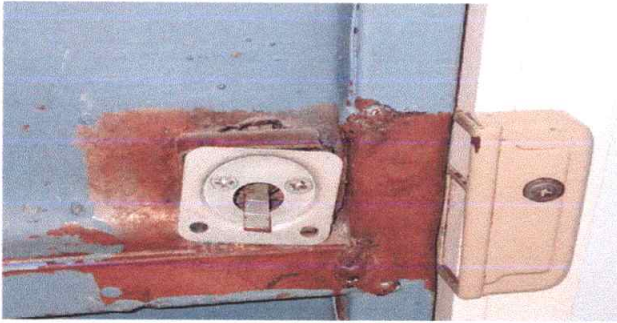
Foto 1: PUERTAS (CAMBIO DE CHAPAS, PINTURA, MANTENIMIENTO DE BASE)

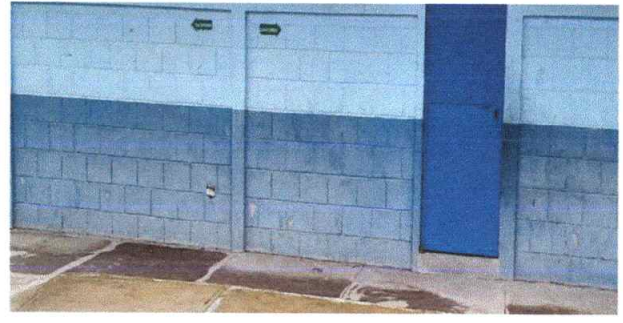
Foto 2: PINTURA (MODULOS EXTERIORES)

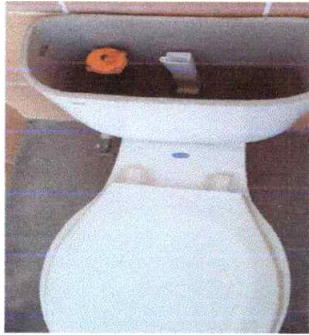
Foto 3: SERVICIOS SANITARIOS Y SUS ACCESORIOS (MANTENIMIENTO)

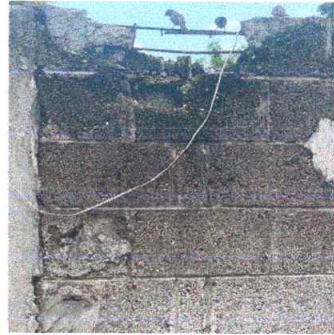
Foto 4: MURO PERIMETRAL (SUSTITUCIÓN BLOCK)

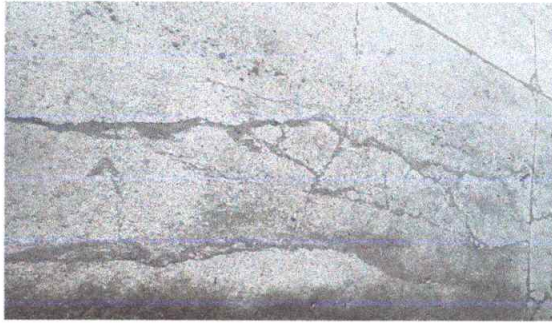
Foto 5: LOSA DE PATIO (SUSTITUCIÓN BASE FUNDICIÓN Y ACABADO)

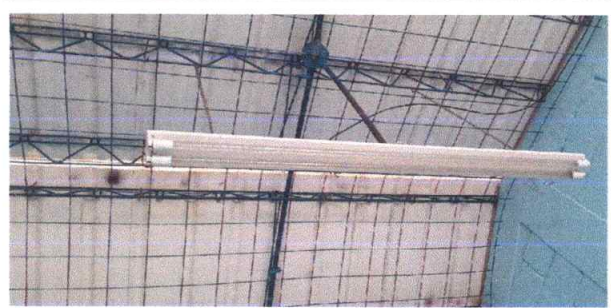
Foto 6: REPARACIÓN DEL SISTEMA ELÉCTRICO (SUSTITUCIÓN)

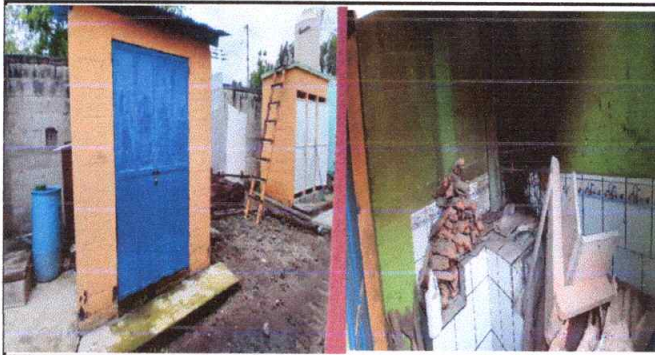
Foto 7: REPARACION O SUSTITUCION DE AREA DE COCINA(PLANCHA, PILA, VENTANA, PUERTA ECT.)
