SITUACIÓN DEFICIENCIAS DETERMINADAS

DEPARTAMENTO:	JALAPA	MUNICIPIO:	MONJAS
NOMBRE DEL ESTABLECIMIENTO:	EORM	DIRECCIÓN DEL ESTABLECIMIENTO:	CASERIO LOS OLIVAS
CÓDIGO DEL ESTABLECIMIENTO:	21-06-0228-43	FECHA:	8/08/2024

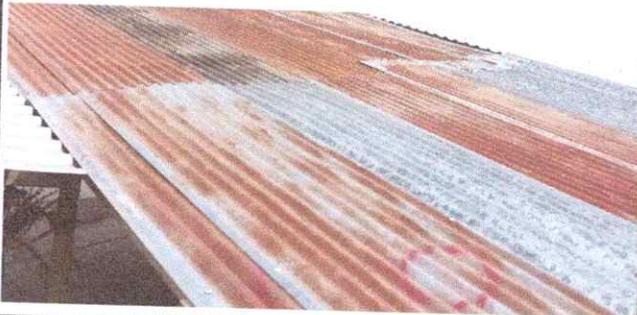
FOTO 1.1. SE SUSTITUCION LAMINA TROQUELADA.

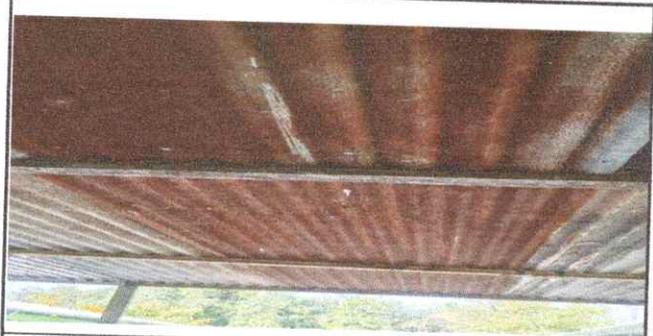
FOTO 2.1. SUSTITUCION ESTRUCTURA DE TECHO.

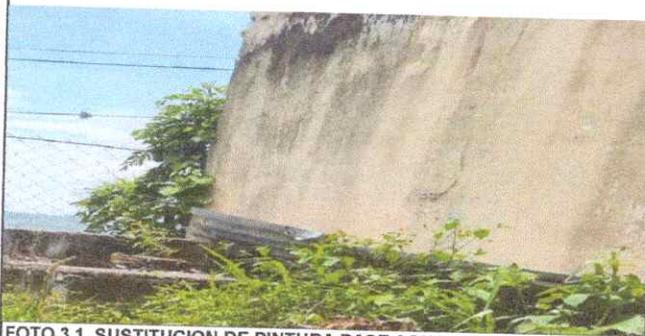
FOTO 3.1. SUSTITUCION DE PINTURA BASE AGUA.

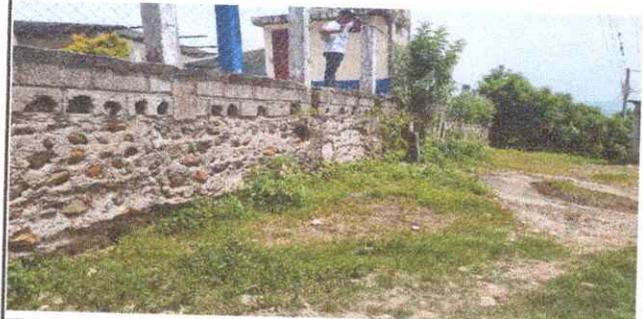
FOTO 4.1. SUSTITUCION DE CERCO PERIMETRAL CON BLOCK Y MALLA.

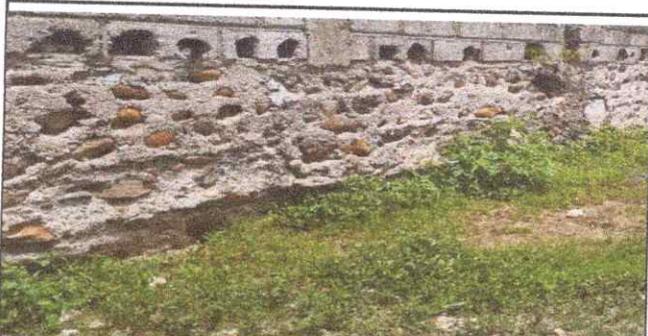
FOTO 4.2. SUSTITUCION MURO PERIMETRAL BLOCK CISADO MAS COLUMNAS DE CONCRETO.

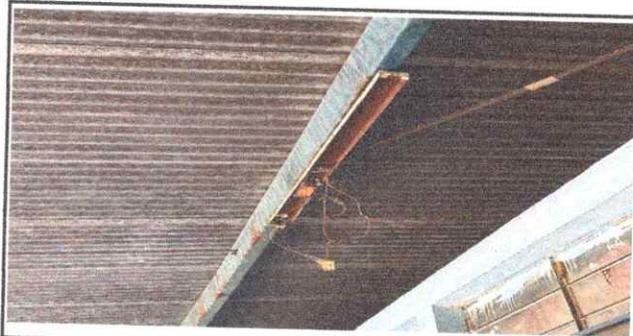
FOTO 5.1. SUSTITUCION DE LAMPARAS LED INCLUYE TUBO DUCTO, CABLE, INTERRUPTOR, ABRAZADERAS.

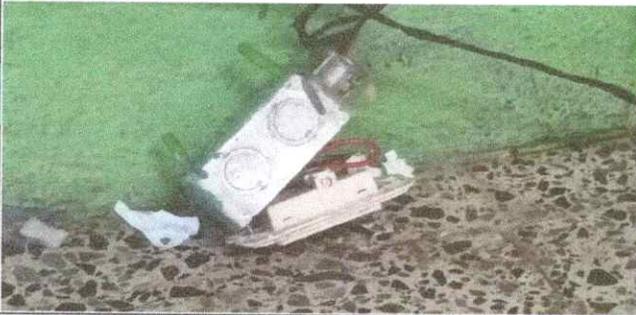
FOTO 5.2. SUSTITUCION DE TOMACORRIENTE.

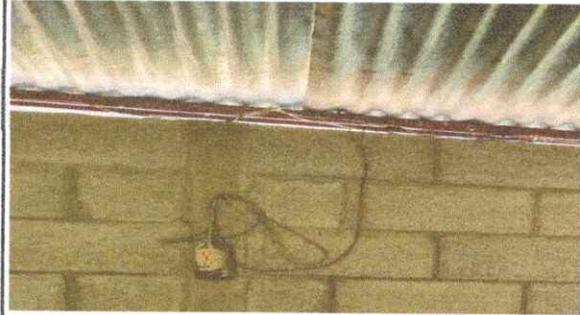
FOTO 5.3. SUSITUCION DE CABLEADO CALIBRE 12 MAS DUCTO PVC SOBREPUESTO

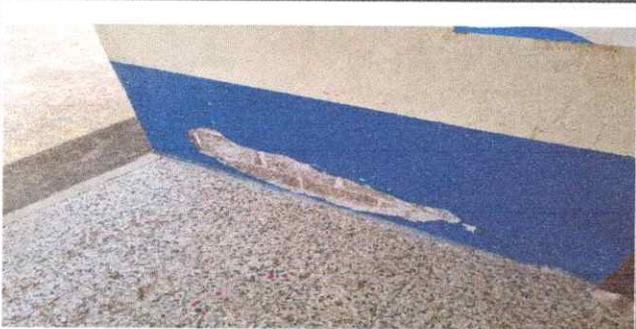
FOTO 6.1. SUSTITUCION DE REPELLO Y CERNIDO.

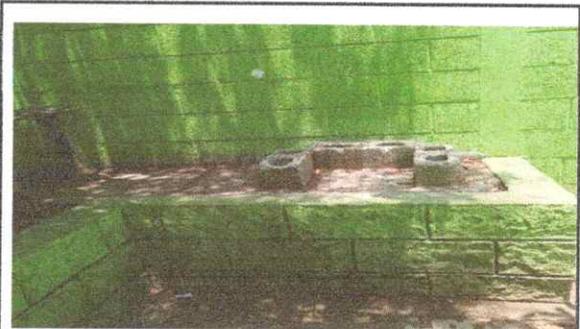
FOTO 7.1. REPARACION O SUSTITUCION DE AREA DE COCINA (ESTUFA RURALES, PILA, VENTANA, PUERTAS, CHIMENEA.)

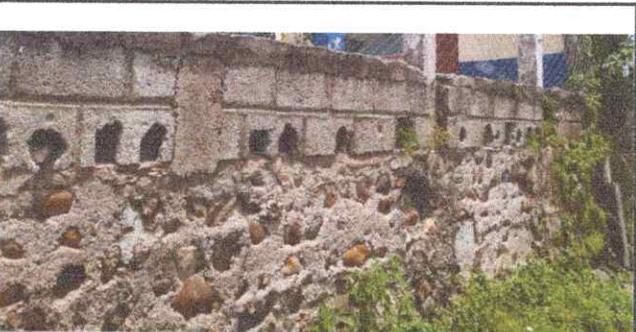
FOTO 8.1. SUSTITUCION MURO DE CONCRETO CICLOPEO.
