REGISTRO FOTOGRÁFICO PROGRAMA DE MANTENIMIENTO DE EDIFICIOS ESCOLARES PÚBLICOS

DEPARTAMENTO:	JALAPA	MUNICIPIO:	Monjas
NOMBRE DEL ESTABLECIMIENTO:	Escuela Normal Regional de Oriente Lic. Clemente Marrero	DIRECCIÓN DEL ESTABLECIMIENTO:	Kilometro 146.5 Monjas, Jalapa
CÓDIGO DEL ESTABLECIMIENTO:	21-06-0239-46	FECHA:	10/05/2024

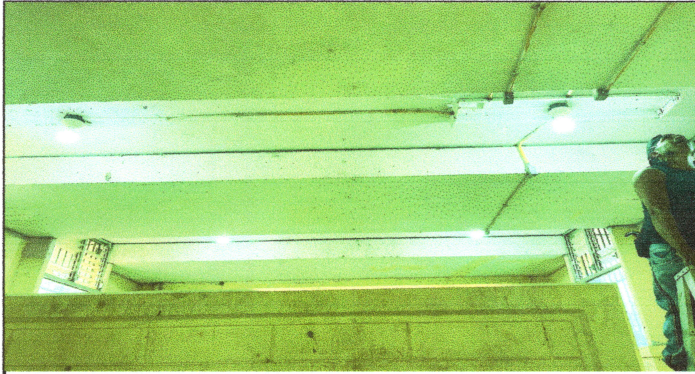
Foto1: REMOZAMIENTO DE RED ELECTRICA DE LA COCINA.

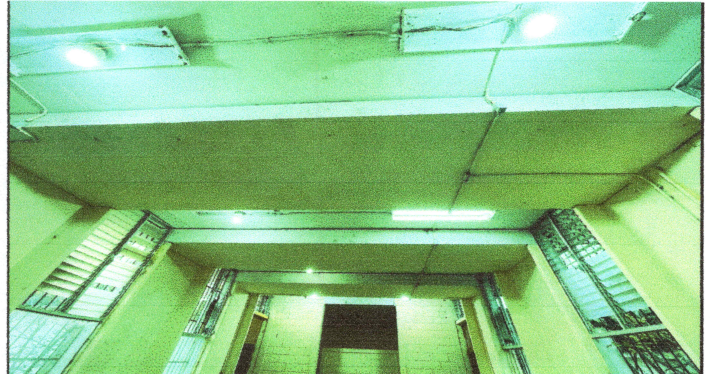
FOTO 2: REMOZAMIENTO DE RED ELECTRICA DE LA COCINA.

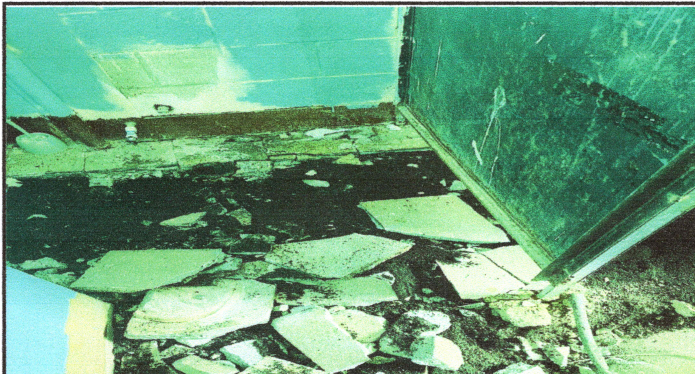
Foto3: SANITARIOS Y DRENAJES Y TUBERIA DE AGUA DE 3 MODULOS. VIVIENDAS DE ESTUDIANTES.

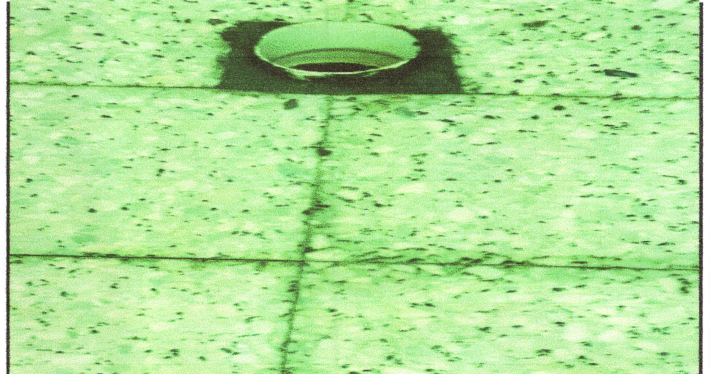
Foto4: SANITARIOS Y DRENAJES Y TUBERIA DE AGUA DE 3 MODULOS. VIVIENDAS DE ESTUDIANTES.

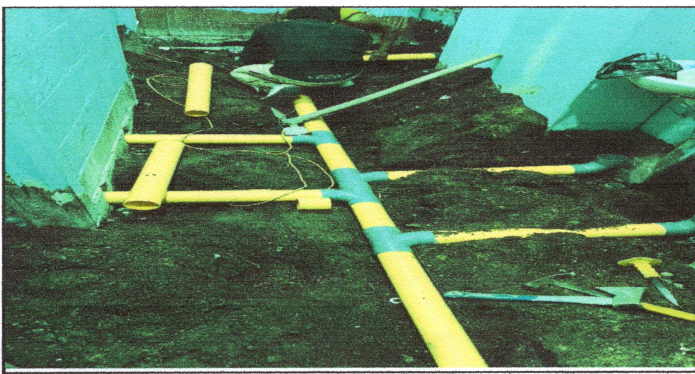
Foto: 5 Duchas y sistema de drenaje colapsados

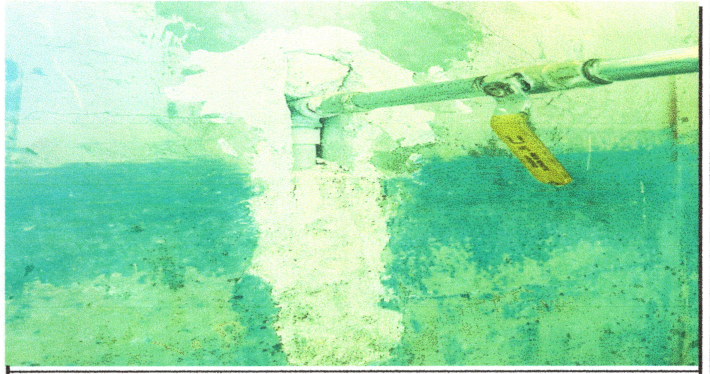
Foto: 6 Duchas y sistema de drenaje colapsados
