SITUACIÓN DEFICIENCIAS DETERMINADAS PREVIO DURANTE POSTERIOR

DEPARTAMENTO:	JALAPA	MUNICIPIO:	MONJAS
NOMBRE DEL ESTABLECIMIENTO:	EODP ANEXA A EORM	DIRECCIÓN DEL ESTABLECIMIENTO:	ALDEA PLAN DE LA CRUZ
CÓDIGO DEL ESTABLECIMIENTO:	21-06-0977-42	FECHA:	8/9/2024

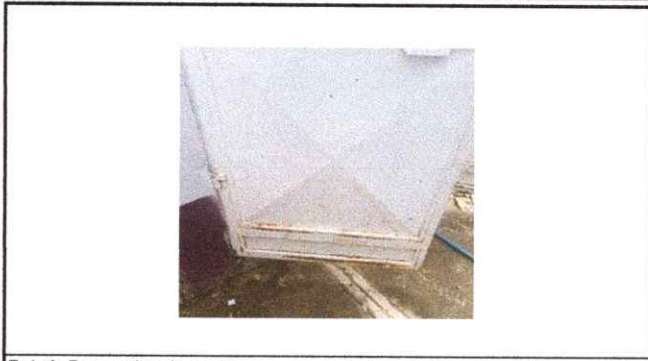
Foto 1: Reparacion de puertas en area de baños

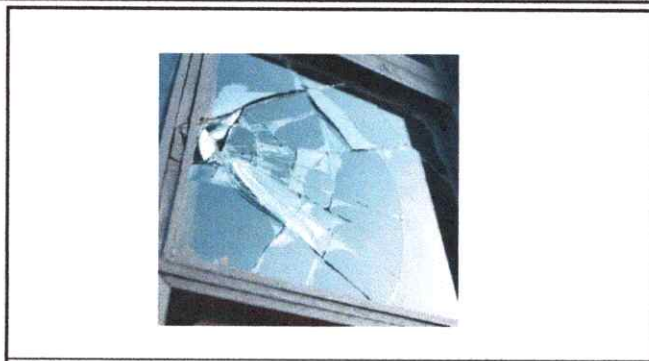
Foto 2: Sustitucion de ventanas

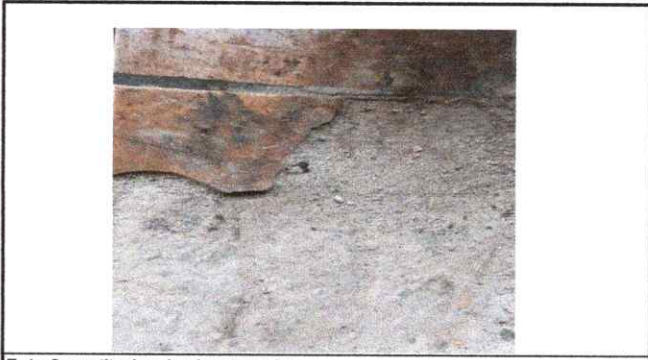
Foto 3: sustitucion de piso ceramico

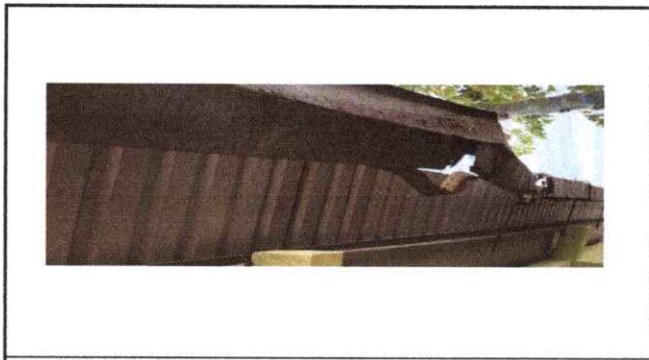
Foto 4: Sustitucion de canales pluviales

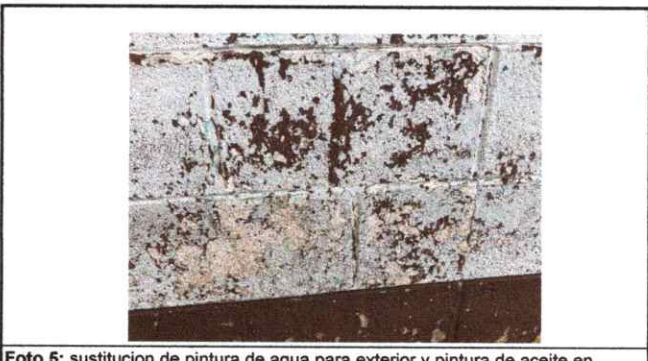
Foto 5: sustitucion de pintura de agua para exterior y pintura de aceite en zocalo

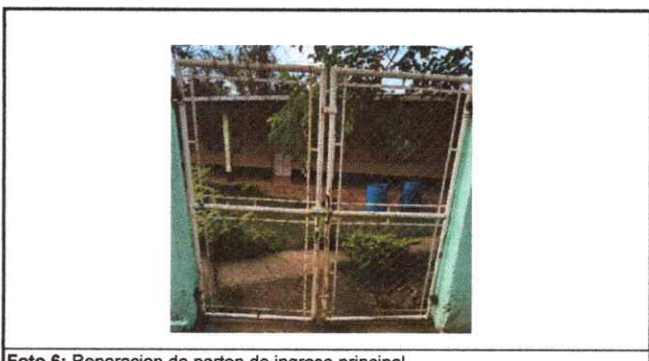
Foto 6: Reparacion de porton de ingreso principal

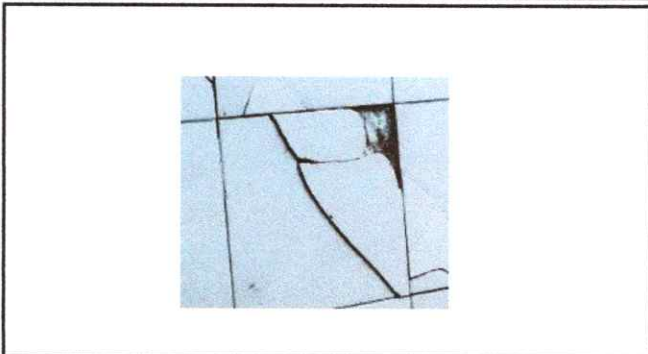
Foto7: sustitucion de azulejo

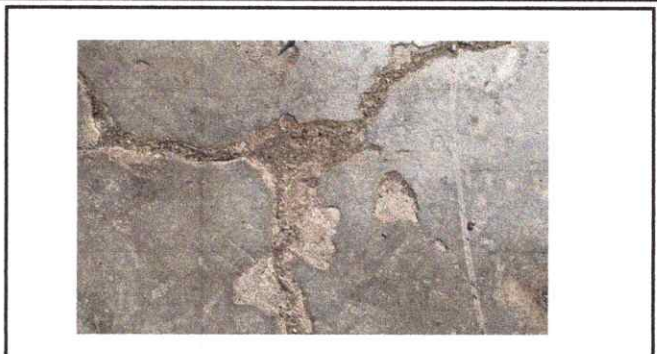
Foto 8: Sustitucion de losa de patio

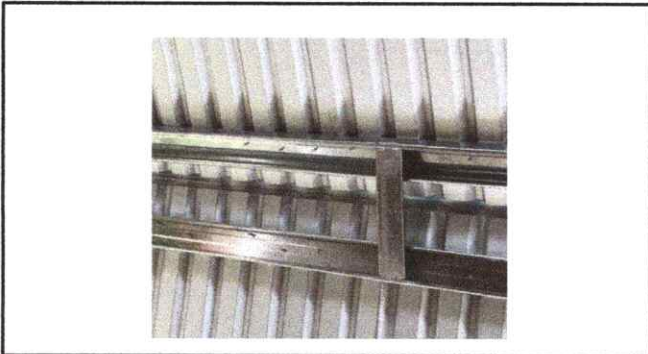
Foto 9: Sustitucion de instalacion electrica: tuberia, cableado interruptores y tomacorrientes en area de galera receien reomozada

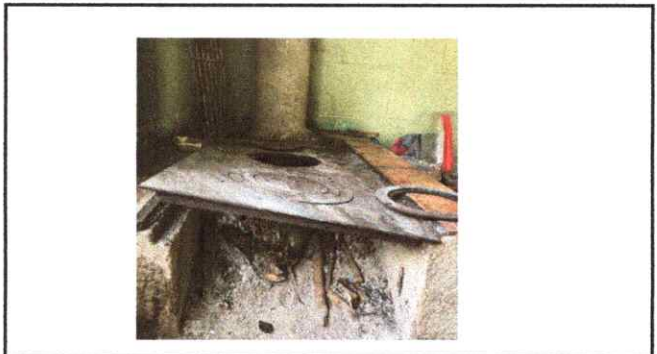
Foto 10: Reparacion de cocina de leña.
