SITUACIÓN DEFICIENCIAS DETERMINADAS PREVIÓ DURANTE POSTERIOR

DEPARTAMENTO:	JALAPA	MUNICIPIO:	Mataquesuintla
NOMBRE DEL ESTABLECIMIENTO:	EODP anexa a EORM Caserío San Francisco	DIRECCIÓN DEL ESTABLECIMIENTO:	Aldea Sansupo
CÓDIGO DEL ESTABLECIMIENTO:	21-07-0018-42	FECHA:	21/08/2024

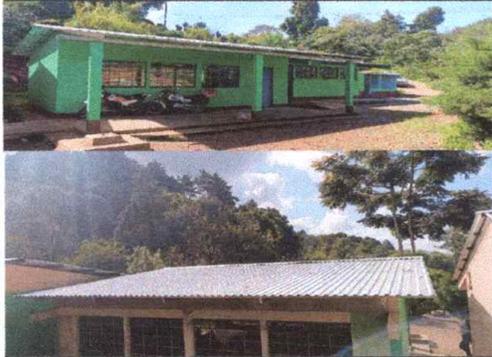
Foto1: SUSTITUCION DE CUBIERTA DE LÁMINA: Sustitucion en aula (renglón 1)

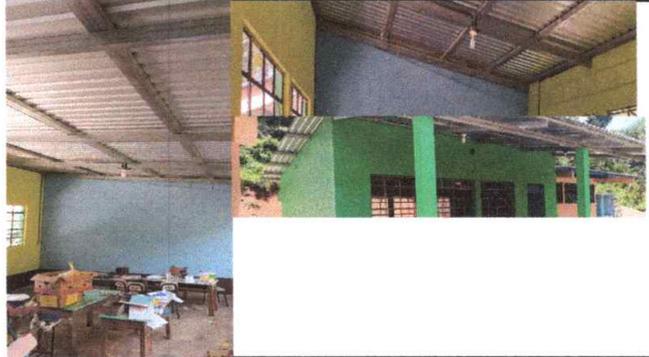
FOTO 2: ESTRUCTURA DE TECHO: Sustitucion en aula (renglón 2)

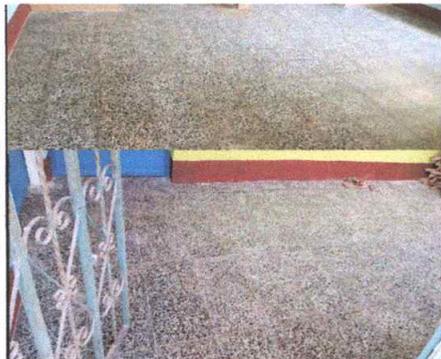
Foto3: PISO: Instalacion de piso en area de cocina (renglon 3)

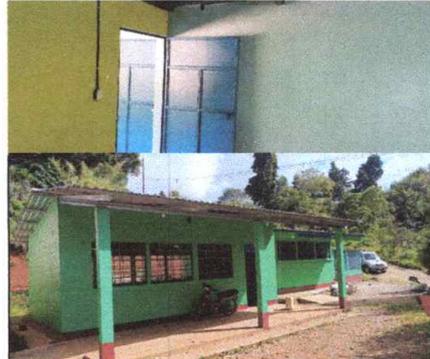
Foto4: PINTURA EN MUROS INTERIOR Y EXTERIOR: Aplicación de pintura en paredes del aula y de la cocina interna y externa. (renglon 4)

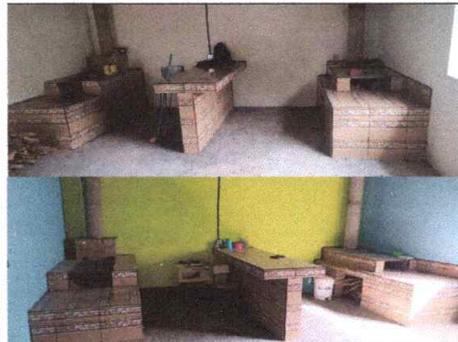
Foto: 5 Sustitucion de azulejo en area de cocina (renglon 5)

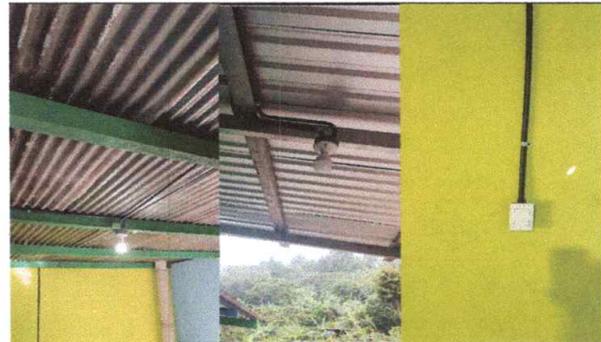
Foto: 6 REPARACION DE SISTEMA ELECTRICO: Reparacion del sistema electrico en general aula y cocina (renglon 6)

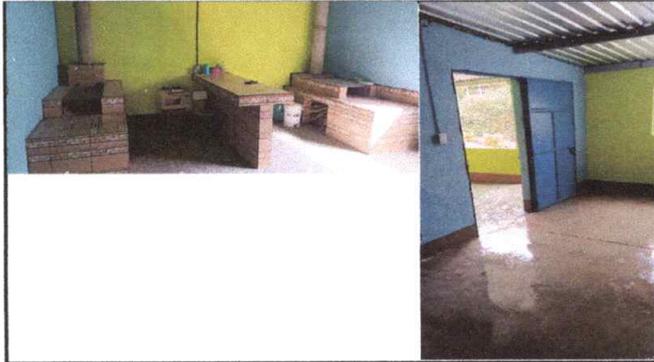
Foto7: REPARACION O SUSTITUCION DE AREA DE COCINA (ESTUFAS RURALES, PILAS, VENTANAS, PUERTAS, CHIMENEAS, ETC.) Instalacion de estufa, de ventana, puerta y ampliacion de pared en area de cocina.

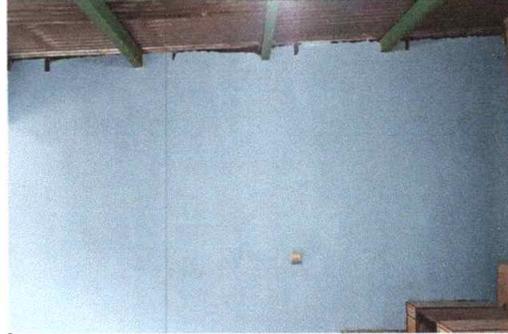
FOTO 8: REPARACION DE REPELLO Y CERNIDO DE PAREDES: Aplicación de repello en area de cocina. (renglón 8)
