SITUACIÓN DEFICIENCIAS DETERMINADAS PREVIO DURANTE POSTERIOR

DEPARTAMENTO:	Jalapa	MUNICIPIO:	Mataquesuintia
NOMBRE DEL ESTABLECIMIENTO:	EORM caserio el Porvenir	DIRECCIÓN DEL ESTABLECIMIENTO:	Caserio el Porvenir Aldea el Escobal
CÓDIGO DEL ESTABLECIMIENTO:	21-07-0034-43	FECHA:	8/05/2024

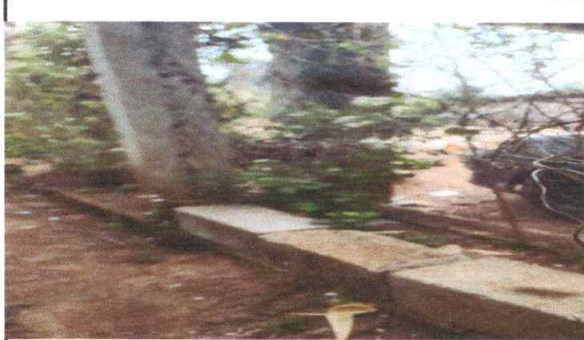
Foto1: cerco o muro perimetral (sustitucion por mal estado de la malla y block quebrados)

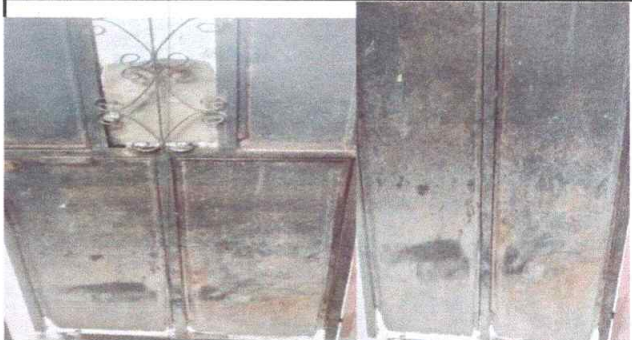
Foto 2: mantenimiento a porton (sustitucion por daños y oxido)

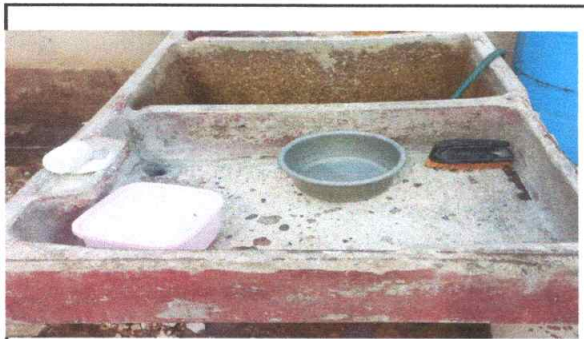
Foto 3: Reparación de area de cocina (sustitucion de pila quebrada)

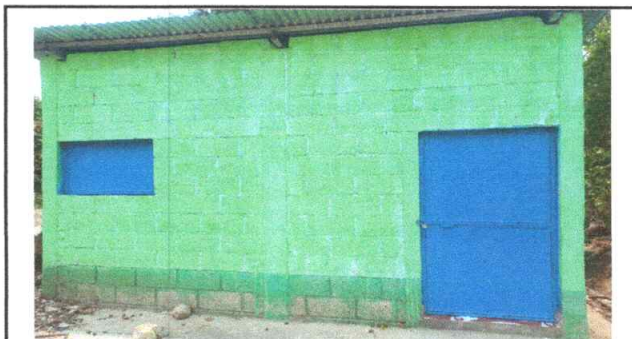
Foto 4: Pintura en muros interior exterior
