**REGISTRO FOTOGRÁFICO
PROGRAMA DE MANTENIMIENTO DE EDIFICIOS ESCOLARES PÚBLICOS**

Ministerio de Educación
Guatemala

DEPARTAMENTO:	JALAPA	MUNICIPIO:	MATAQUESCUNTLA
NOMBRE DEL ESTABLECIMIENTO:	EORM	DIRECCIÓN DEL ESTABLECIMIENTO:	CASERÍO AGUA TIBIA, ALDEA SAN ANTONIO LAS FLOR
CÓDIGO DEL ESTABLECIMIENTO:	21-07-0040-43	FECHA:	08/05/2024

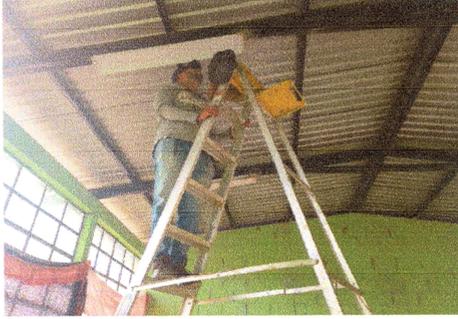
Foto7: REPARACION DEL SISTEMA ELECTRICO EN EL ESTABLECIMIENTO

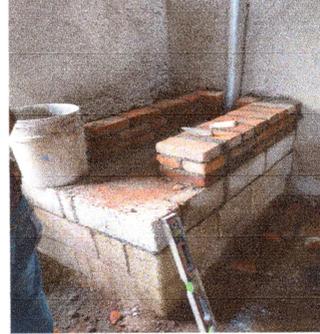
FOTO 8: REPARACION DE AREA DE COCINA

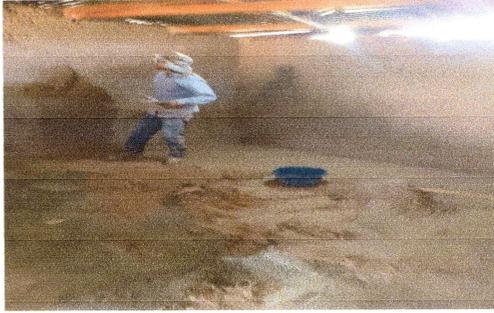
Foto9: REPARACION DE REPELLO DE PAREDES.

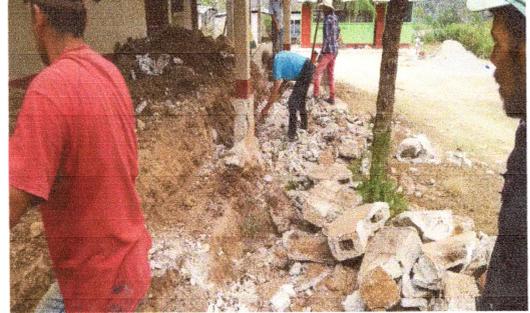
Foto10: REPARACION DE MURO DE CONTENION 13 M3

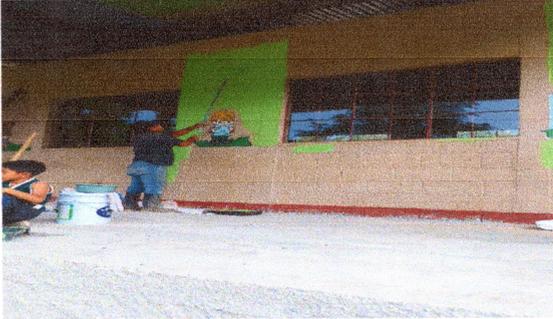
Foto11: PINTURA DE PAREDES

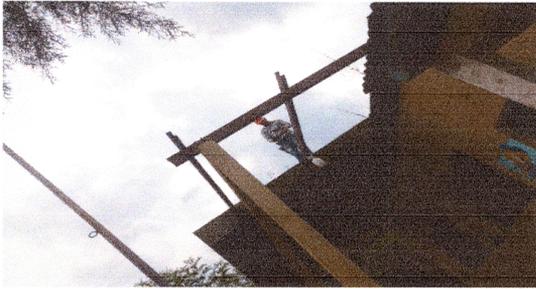
Foto1: REPARACION CUBIERTA DE LAMINA

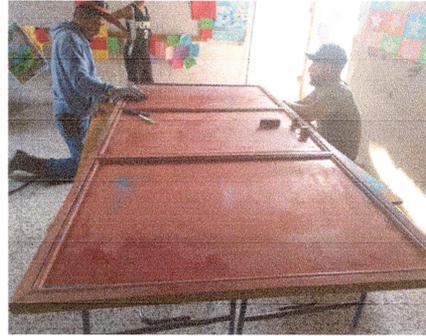
FOTO 2: REPARACION DE PUERTAS

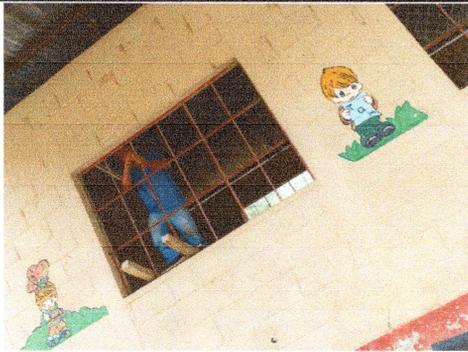
Foto3: REPARACION DE VENTANAS

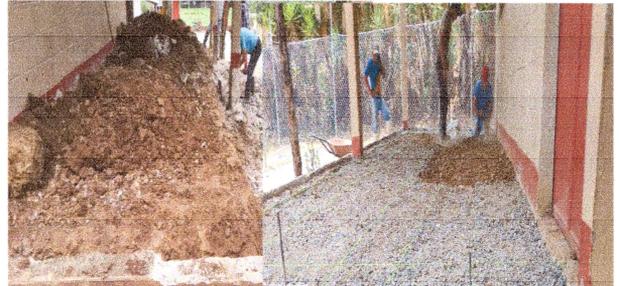
Foto4: PISO(REPARACION DE TORTA LISA EN CORREDOR DE AULA Y COCINA)

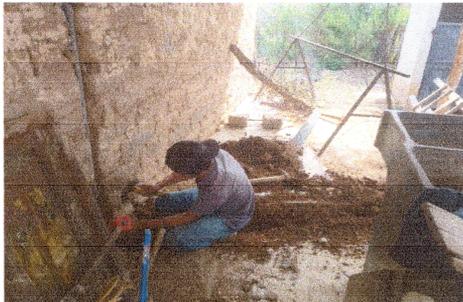
Foto: 5 REPARACION DE DRENAJES Y RED DE AGUA POTABLE

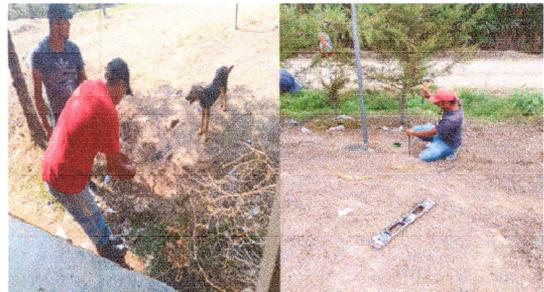
Foto: 6 REPARACION Y SUSTITUCION DE CERCO 214 ML
