REGISTRO FOTOGRÁFICO PROGRAMA DE MANTENIMIENTO DE EDIFICIOS ESCOLARES PÚBLICOS

SITUACIÓN DEFICIENCIAS DETERMINADAS

DEPARTAMENTO:	JALAPA	MUNICIPIO:	MATAQUESCUINTLA
NOMBRE DEL ESTABLECIMIENTO:	EORM	DIRECCIÓN DEL ESTABLECIMIENTO:	CASERÍO SAN ISIDRO, ALDEA SAN ANTONIO LAS FLOR
CÓDIGO DEL ESTABLECIMIENTO:	21-07-0054-43	FECHA:	15/04/2024

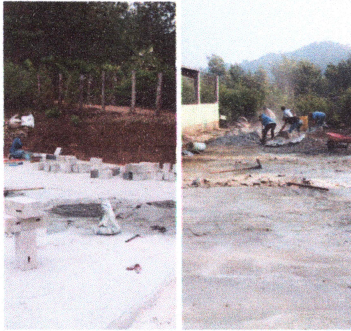
Foto7: Sustitución de terracería por losa de cemento, ya que en el invierno se inunda, se hace lodo y no seca en mucho tiempo, provocando demasiada humedad.

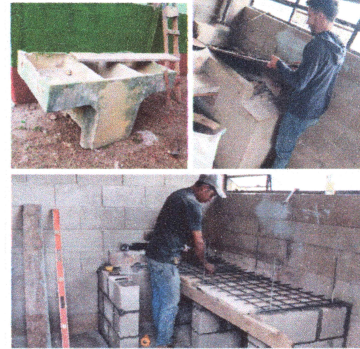
FOTO 8: Sustitución del área de la cocina, porque no se encuentra en las condiciones adecuadas para la preparación de los alimentos.

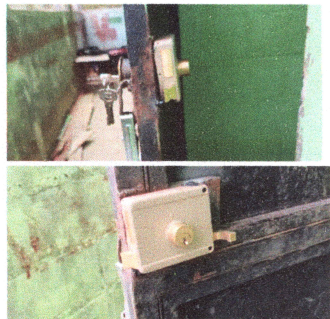
Foto1: Sustitución de chapas y pintura de 6 puertas, incluyendo aulas, sanitarios y cocina.

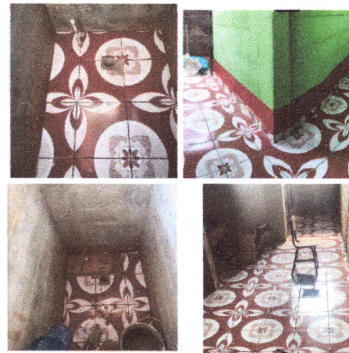
FOTO 2: Sustitución de la torta de cemento por piso, en la cocina, sanitarios y pasillos.

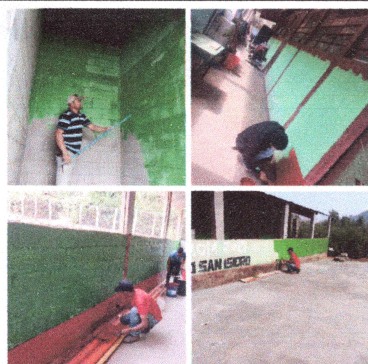
Foto3: Sustitución de pintura en muros interiores y exteriores.

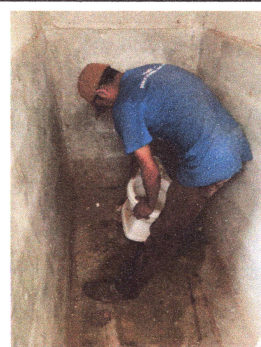
Foto4: Sustitución de sanitarios completos.

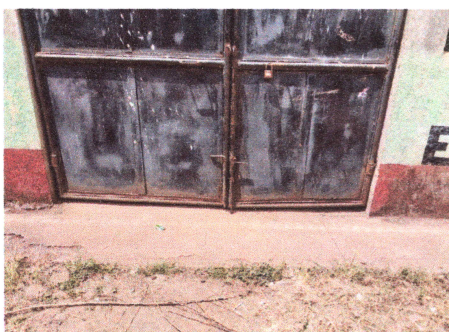
Foto: 5 Reparación y sustitución del portón del ingreso y egreso principal.

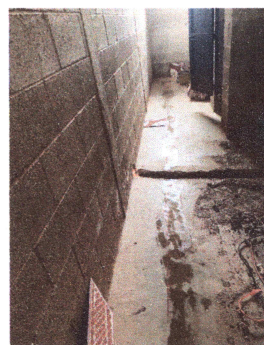
Foto: 6 Reparación de drenajes del área de los sanitarios y la cocina.
