SITUACIÓN DEFICIENCIAS DETERMINADAS PREVIO DURANTE POSTERIOR

DEPARTAMENTO:	Jalapa	MUNICIPIO:	Mataquescuintla
NOMBRE DEL ESTABLECIMIENTO:	EORM Caserio Los Magueyes Aldea San Antonio Las Flores	DIRECCIÓN DEL ESTABLECIMIENTO:	Caserio Los Magueyes Aldea San Antonio Las Flores
CÓDIGO DEL ESTABLECIMIENTO:	21-07-0253-43	FECHA:	24/05/2024

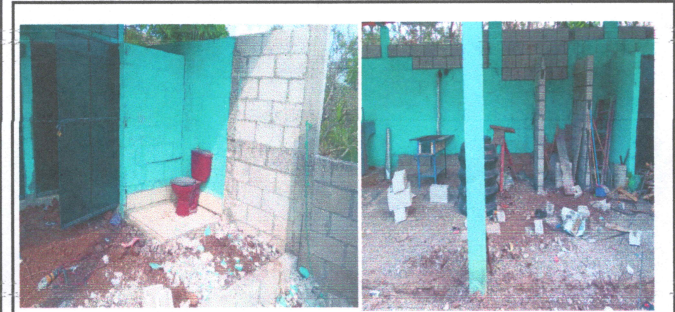
Foto1:REPARACION DE PAREDES E INSTALACION DE BAÑOS NUEVOS Y LOSA DE CONCRETO

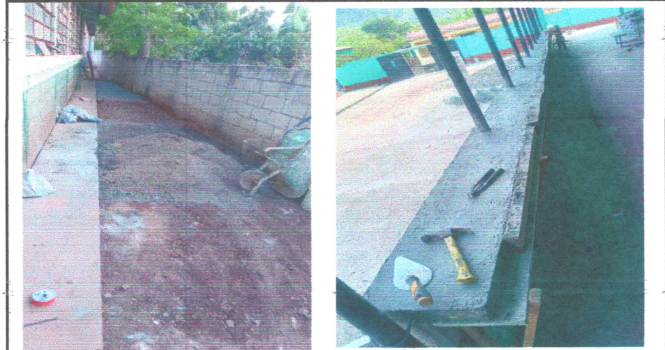
FOTO 2: INSTALACION DE LOSA DE CONCRETO Y FUNDICION DE PASAMANO CON REPARACION DE BARANDAL

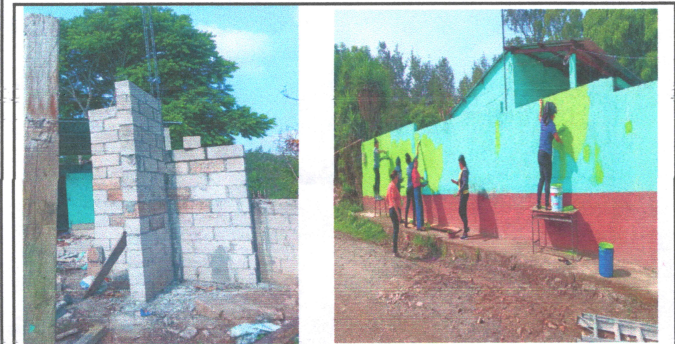
Foto3: CONSTRUCCION DE BASE DE TINACO Y PINTADO DE MURO EXTERIOR

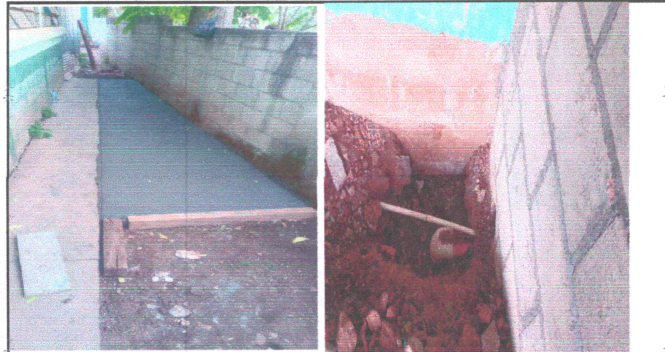
Foto4: INSTALACION DE LOSA DE CONCRETO EN LA PARTE TRASERA DE LA ESCUELA Y TUBERIA DE DRENAJES DE BAÑOS

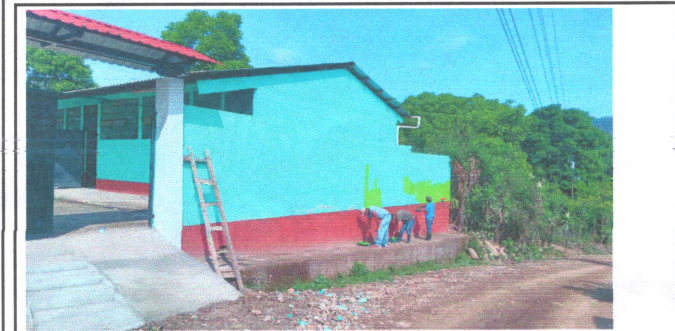
Foto: 5 PINTADO DE MURO EXTERIOR Y FUNDICION DE RAMPA DE ENTRADA DE LA ESCUELA Y REPARACION DE PORTON

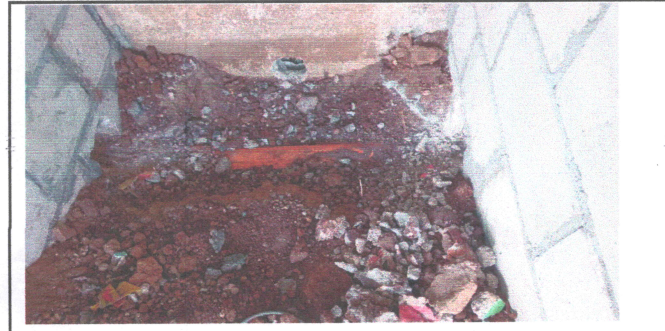
Foto: INSTALACION DE DRENAJES Y TUBERIA DE ENTRADA DE AGUA
