SITUACIÓN DEFICIENCIAS DETERMINADAS      PREVIO       DURANTE       POSTERIOR

| DEPARTAMENTO: | Jalapa | MUNICIPIO: | Mataquescuintla |
| NOMBRE DEL ESTABLECIMIENTO: | EORM Caserío el Desvío, Aldea Pino Dulce | DIRECCIÓN DEL ESTABLECIMIENTO: | Caserío el Desvío, Aldea Pino Dulce, Mataquescuintla |
| CÓDIGO DEL ESTABLECIMIENTO: | 21-07-1316-43 | FECHA: | 8/09/2024 |

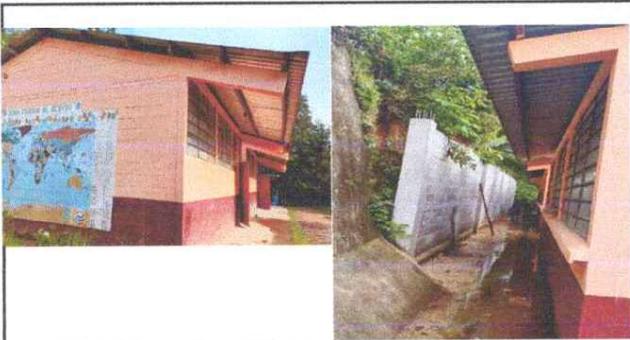
Foto1: En las fotografías se aprecia la necesidad de colocar canales lluviales en la lamina de dos salones de clases, dirección y cocina, debido a que el agua se reposa en el patio de la escuela y en la parte de atrás.

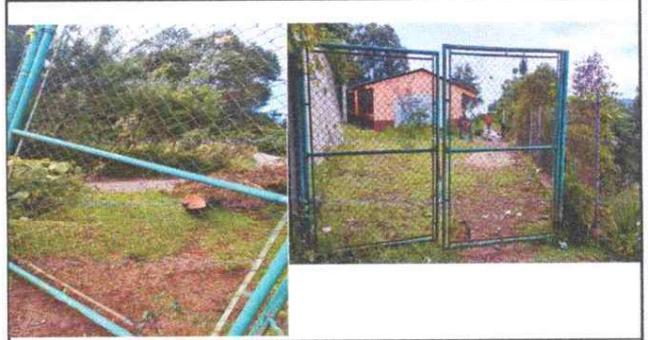
Foto 2: Se aprecia la necesidad de reparación del portón por que la malla esta rota, lo cual permite que personas ajenas a la institución entren a consumir bebidas alcohólicas.

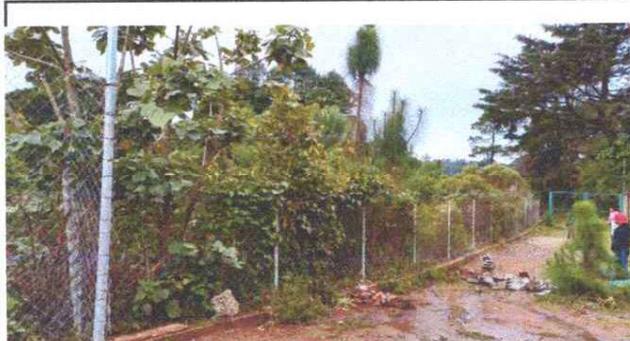
Foto 3: el cerco perimetral se esta hundiendo, por lo tanto, se necesita reparación de 25 metros.

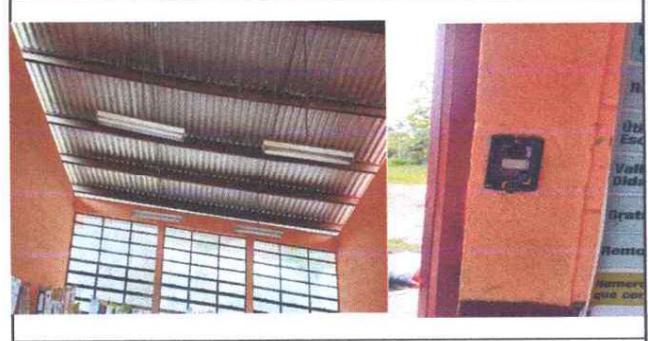
Foto 4: Se observa la necesidad del sustituir todo el cableado eléctrico, de dos aulas, dirección y cocina.

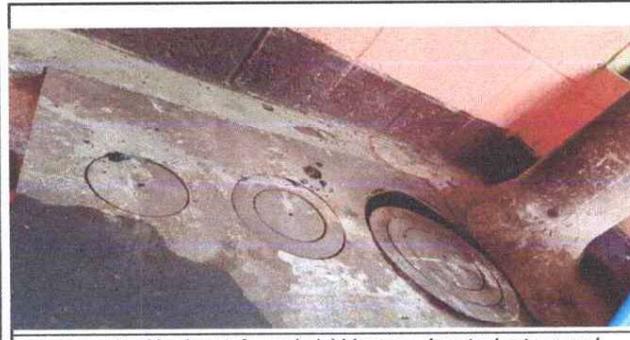
Foto 5: sustitución de estufa rural, debido a que, la actual esta en mal estado.

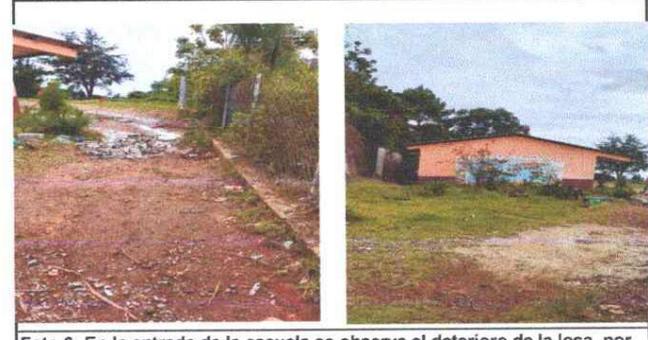
Foto 6: En la entrada de la escuela se observa el deterioro de la losa, por lo tanto, es necesaria la sustitución, incluyendo base, fundición y acabado.
