# REGISTRO FOTOGRÁFICO PROGRAMA DE MANTENIMIENTO DE EDIFICIOS ESCOLARES PÚBLICOS

DEPARTAMENTO:	JUTIAPA	MUNICIPIO:	JUTIAPA
NOMBRE DEL ESTABLECIMIENTO:	ESCUELA OFICIAL RURAL MIXTA	DIRECCIÓN DEL ESTABLECIMIENTO:	ALDEA QUEBRADA SECA, JUTIAPA
CÓDIGO DEL ESTABLECIMIENTO:	22-01-0066-43	FECHA:	5/06/2024

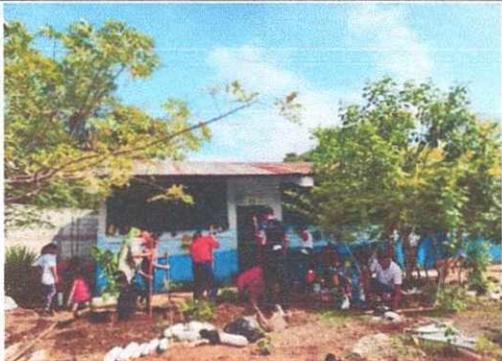
Foto 1: SUSTITUCIÓN DE LÁMINA EN ESTRUCTURA DE METAL POR LÁMINA TROQUELADA EN MODULO DE AULAS

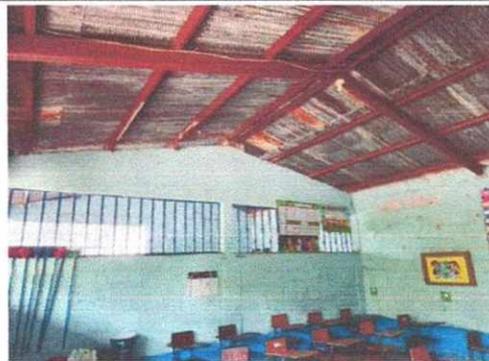
Foto 2: SUSTITUCIÓN DE LÁMINA EN ESTRUCTURA DE METAL POR LÁMINA TROQUELADA EN MODULO DE AULAS

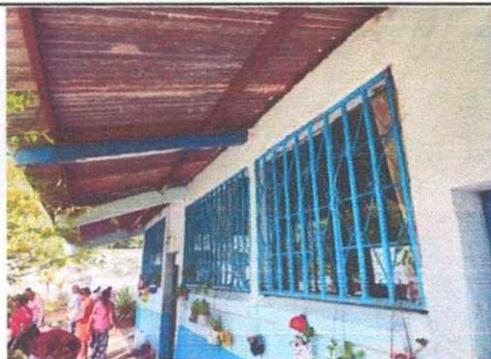
Foto 3: SUSTITUCIÓN DE LÁMINA EN ESTRUCTURA DE METAL POR LÁMINA TROQUELADA EN MODULO DE AULAS

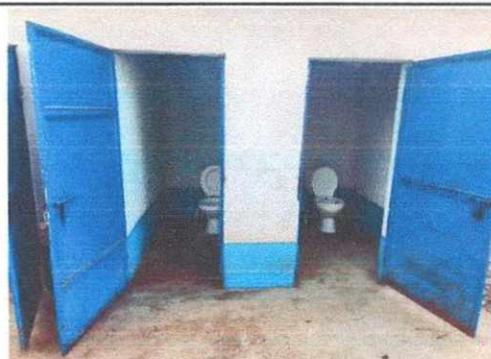
Foto 4: SUSTITUCIÓN DE INODOROS, MEJORAMIENTO Y LIMPIEZA DE FOSA SEPTICA, INTALACIÓN DE DEPOSITO DE AGUA Y REPARACIÓN DE PUESTAS EN SERVICIOS SANITARIOS

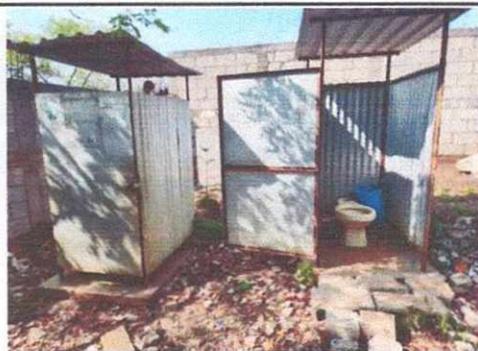
Foto 5: SUSTITUCIÓN DE INODOROS, MEJORAMIENTO Y LIMPIEZA DE FOSA SEPTICA, INTALACIÓN DE DEPOSITO DE AGUA Y REPARACIÓN DE PUESTAS EN SERVICIOS SANITARIOS

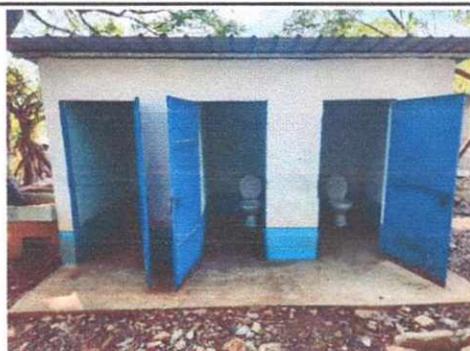
Foto 6: INSTALACIÓN DE DEPOSITO DE AGUA EN SERVICIOS SANITARIOS

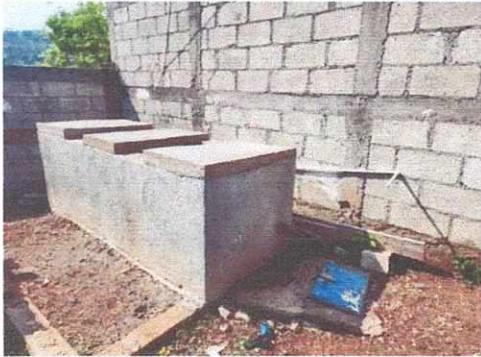
Foto 7: MEJORAMIENTO DE PILA DE CEMENTO Y REPARACIÓN DE TUBERÍA PVC DE AGUA POTABLE

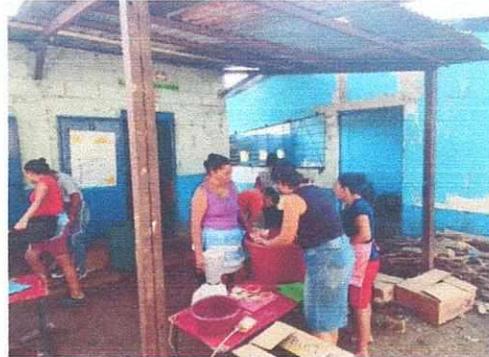
Foto 8: SUSTITUCIÓN DE TECHO, MEJORAMIENTO DE PARED DE BLOCK, PINTURA EN MUROS INTERIORES Y EXTERIORES E INSTALACIÓN DE ESTRUCTURA DE METAL EN VENTANA EN ÁREA DE COCINA

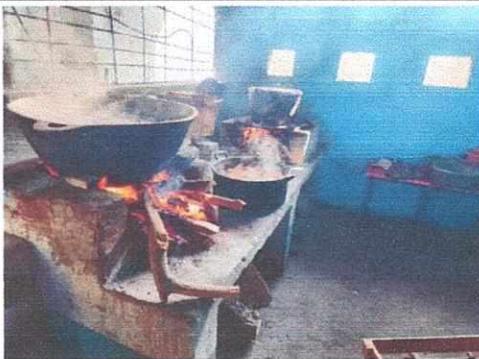
Foto 9: SUSTITUCIÓN DE ESTUFA RURAL, MEJORAMIENTO E INSTALACIÓN DE AZULEJO EN MUEBLE EN ÁREA DE COCINA

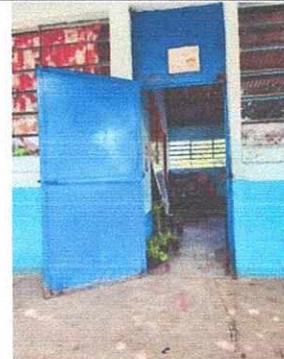
Foto 10: MANTENIMIENTO A ESTRUCTURA (LIJADO, CAMBIO DE TUBO, CEPILLADO, SUJECIONES, APLICACIÓN DE PINTURA) EN PUERTA

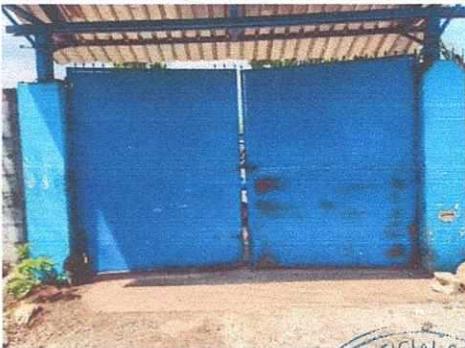
Foto 11: MANTENIMIENTO A ESTRUCTURA (LIJADO, CAMBIO DE TUBO, CEPILLADO, SUJECIONES, APLICACIÓN DE PINTURA) EN PORTO PRINCIPAL

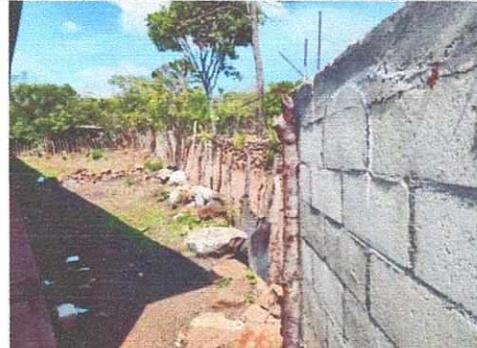
Foto 12: MEJORAMIENTO DE MURO PERIMETRAL
