**REGISTRO FOTOGRÁFICO
PROGRAMA DE MANTENIMIENTO DE EDIFICIOS ESCOLARES PÚBLICOS**

Ministerio de Educación
Ecuador

DEPARTAMENTO:	Jutiapa	MUNICIPIO:	Jutiapa
NOMBRE DEL ESTABLECIMIENTO:	EORM "Dr. José Miguel Medrano Sagastume"	DIRECCIÓN DEL ESTABLECIMIENTO:	Cantón Amayo Sitio
CÓDIGO DEL ESTABLECIMIENTO:	22-01-0069-43	FECHA:	5/6/2024

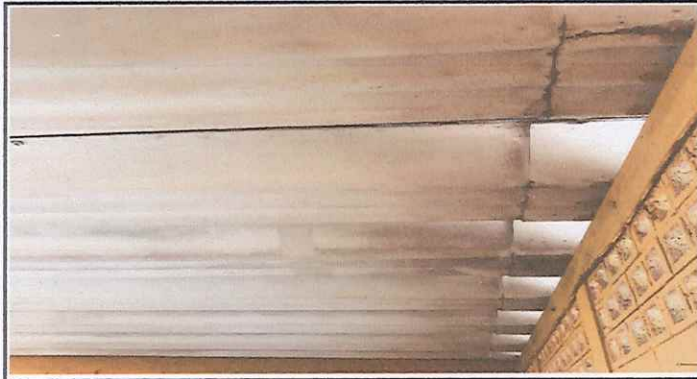
Foto1: Techo de duralita en las aulas donde se filtra el agua

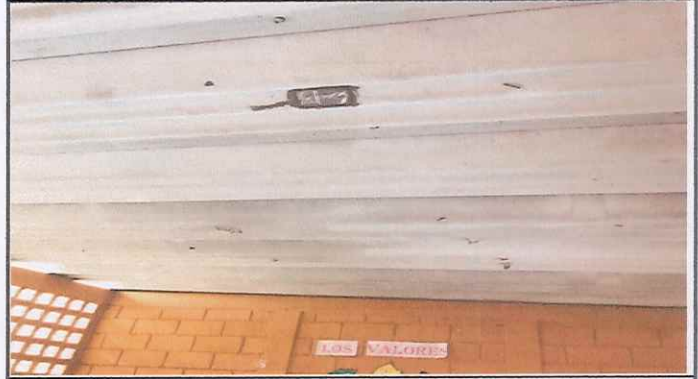
Foto 2: Techo de duralita con tapagoteras por agujeros con filtración de agua

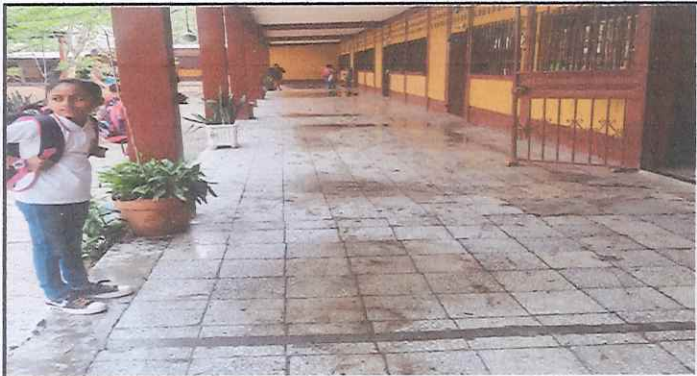
Foto 3: Filtración de agua llovediza por mal estado del techo

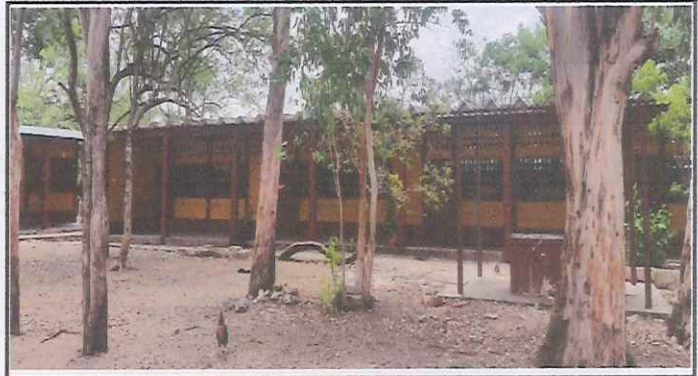
Foto 4: Fotografía panorámica de aulas a remozar por el techo de duralita

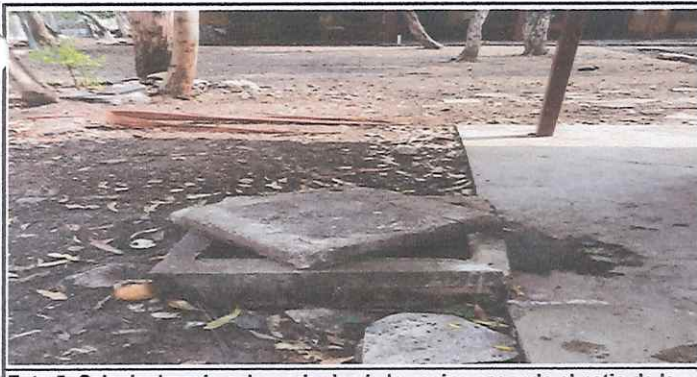
Foto 5: Caja de drenaje colapsado desde la cocina pasando el patio de la escuela

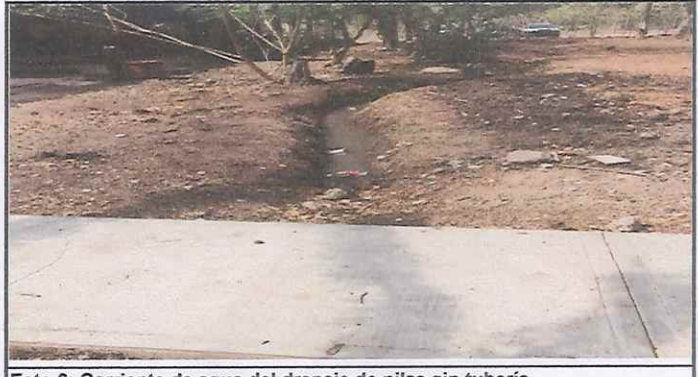
Foto 6: Corriente de agua del drenaje de pilas sin tubería
