SITUACIÓN DEFICIENCIAS DETERMINADAS

DEPARTAMENTO:	JUTIAPA	MUNICIPIO:	JUTIAPA
NOMBRE DEL ESTABLECIMIENTO:	ESCUELA OFICIAL RURAL MIXTA	DIRECCIÓN DEL ESTABLECIMIENTO:	CASERIO RIO DE PAZ, CANTON SAN MARCOS, JUTIAPA
CÓDIGO DEL ESTABLECIMIENTO:	22-01-0074-43	FECHA:	5/06/2024

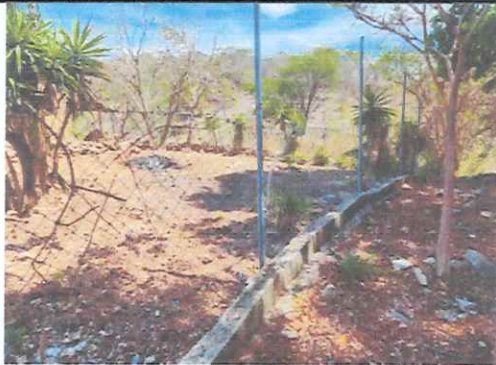
Foto 1: REPARACIÓN DE MURO PERIMETRAL DE BLOCK CON TUBO HG Y MALLA GALVANIZADA, SOLERAS INTERMEDIAS Y COLUMNAS

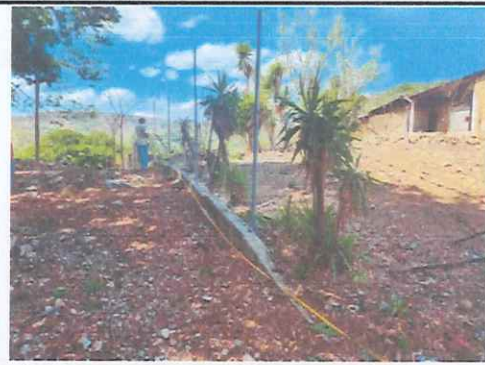
Foto 2: REPARACIÓN DE MURO PERIMETRAL DE BLOCK CON TUBO HG Y MALLA GALVANIZADA, SOLERAS INTERMEDIAS Y COLUMNAS

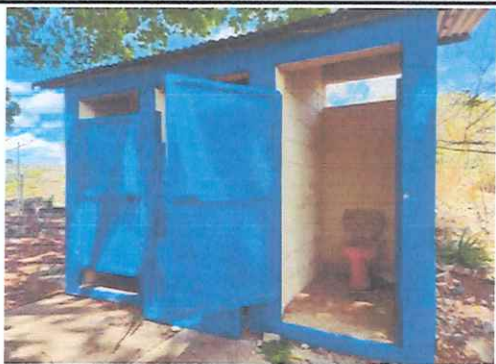
Foto 3: SUSTITUCIÓN DE LETRINAS POR BAÑOS LAVABLES, MEJORAMIENTO DE FOSA SÉPTICAS E INSTALACIÓN DE TUBERÍA PARA DRENAJE EN SERVICIOS SANITARIOS

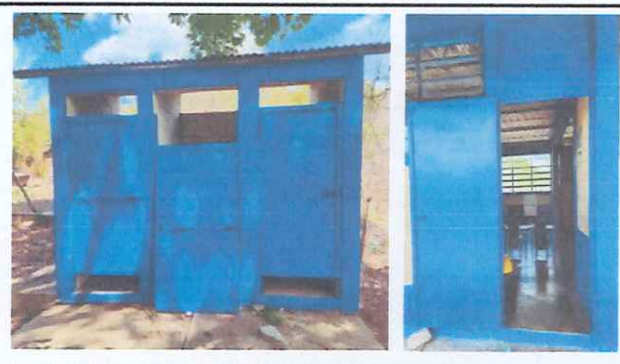
Foto 4: REPARACIÓN DE PUERTAS METÁLICAS EN SERVICIOS SANITARIOS Y MÓDULO DE AULAS

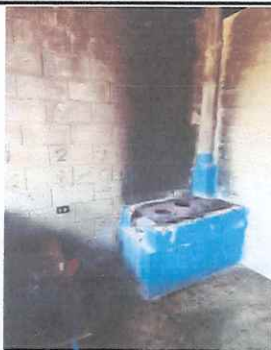
Foto 5: SUSTITUCIÓN DE ESTUFA RURAL CON CHIMENEA, PLANCHA DE METAL E INSTALACIÓN DE AZULEJO EN ÁREA DE COCINA

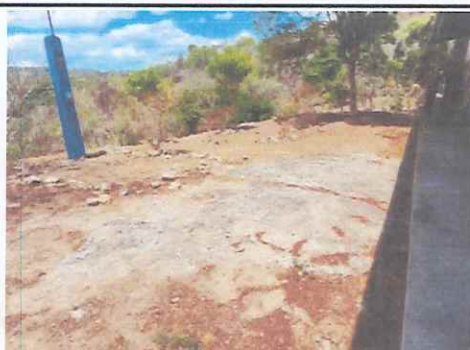
Foto 6: REPARACIÓN DE PISO DE TORTA DE CONCRETO EN PATIO

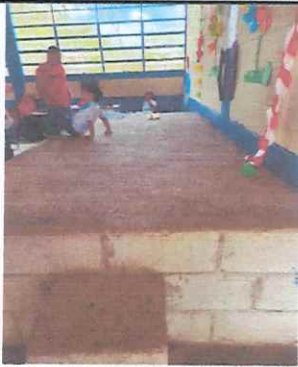
Foto 7: SUSTITUCIÓN DE TORTA DE CONCRETO POR PISO CERÁMICO

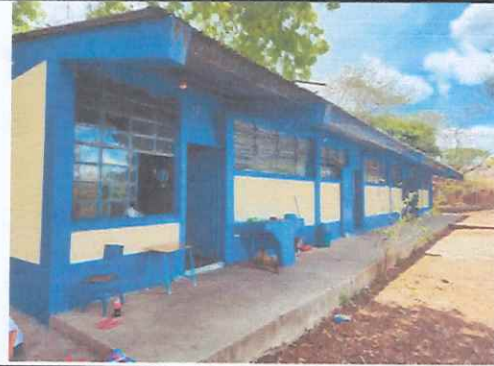
Foto 8: PINTURA GENERAL AL CENTRO EDUCATIVO

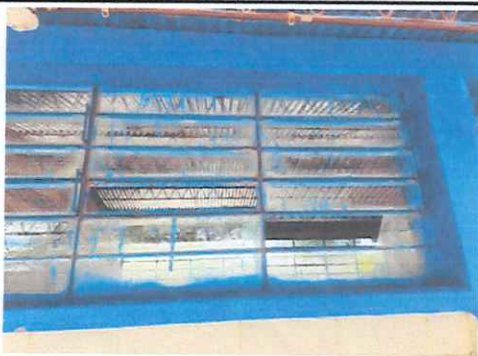
Foto 9: SUSTITUCIÓN DE VIDRIOS

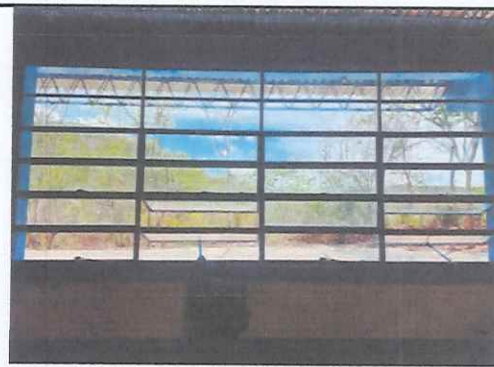
Foto 10: SUSTITUCIÓN DE VIDRIOS
