REGISTRO FOTOGRÁFICO

DEPARTAMENTO:	JUTIAPA	MUNICIPIO:	JUTIAPA
NOMBRE DEL ESTABLECIMIENTO:	EORM	DIRECCIÓN DEL ESTABLECIMIENTO:	ALDEA IXTACAPA, JUTIAPA, JUTIAPA.
CÓDIGO DEL ESTABLECIMIENTO:	22-01-0082-43	FECHA DE LA INSPECCIÓN:	22/7/2024

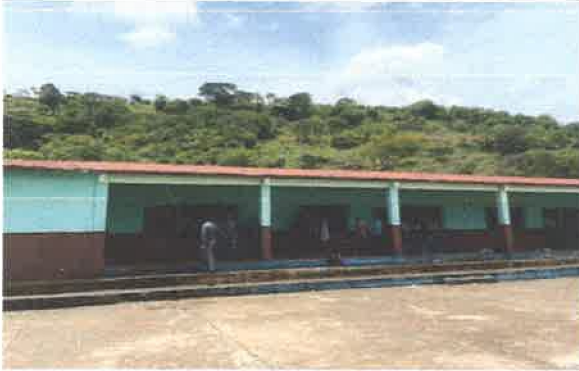
MODULO DE AULAS CON DAÑOS EN PISO, PUERTAS, SISTEMA ELECTRICO

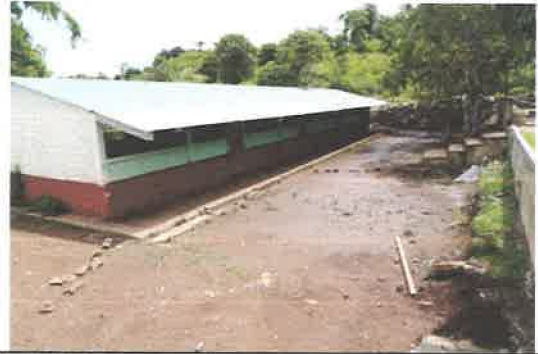
MODULO DE AULAS CON DAÑOS EN SISTEMA ELECTRICO Y ACCESIBILIDAD AL MISMO

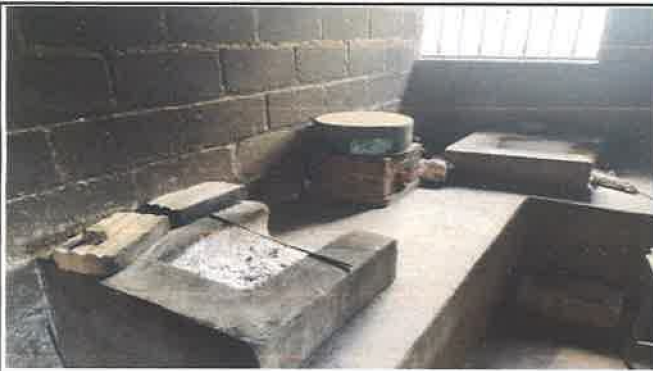
ESTUFA RURAL EN MAL ESTADO, MURO DE COCINA NECESITAN LIMPIEZA Y MEJORAMIENTO

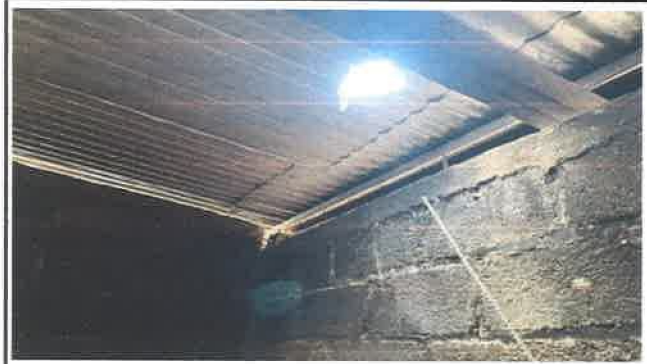
TECHO DE COCINA EN MAL ESTADO

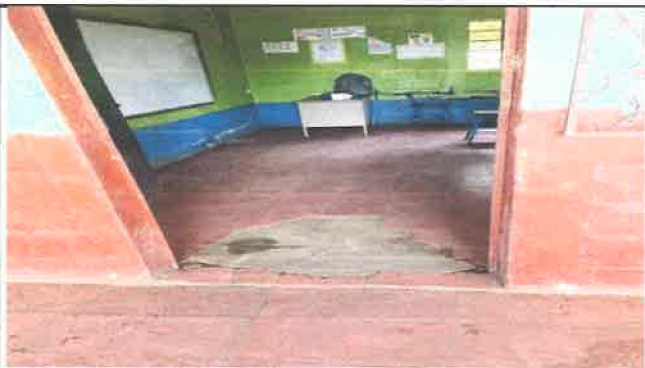
PISO DE AULAS EN MAL ESTADO

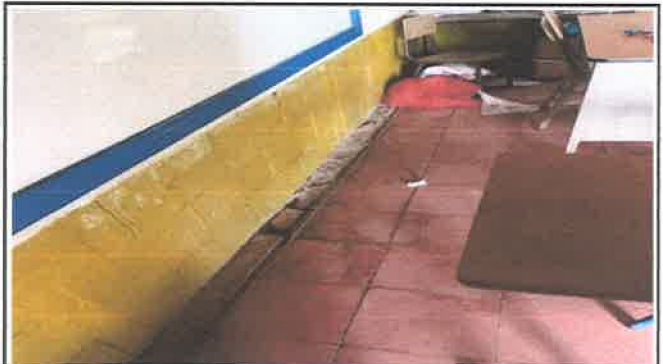
PISO DE AULAS EN MAL ESTADO

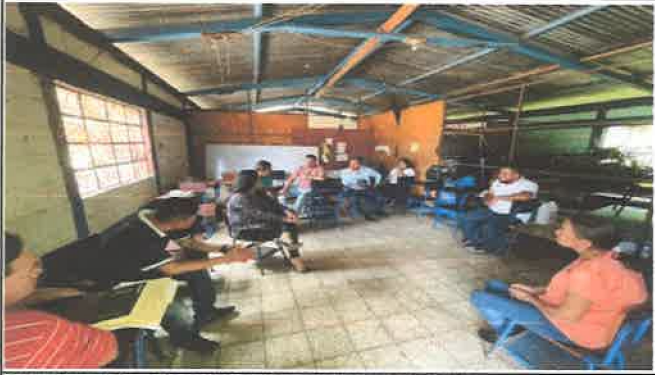
<p><b>SISTEMA ELECTRICO NECESITA CAMBIO COMPLETO</b></p>

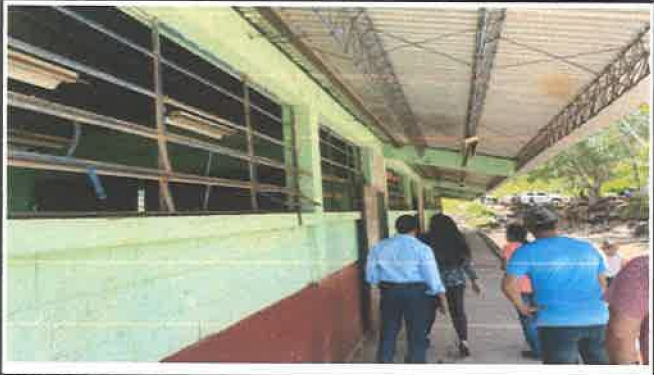
<p><b>SISTEMA ELECTRICO NECESITA CAMBIO COMPLETO</b></p>

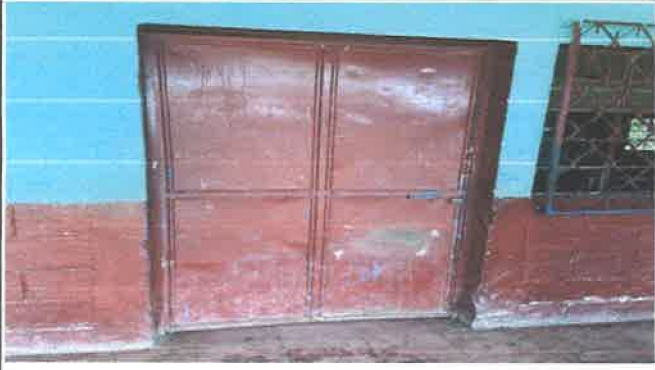
<p><b>PUERTAS Y BALCONES DE AULAS EN MAL ESTADO</b></p>

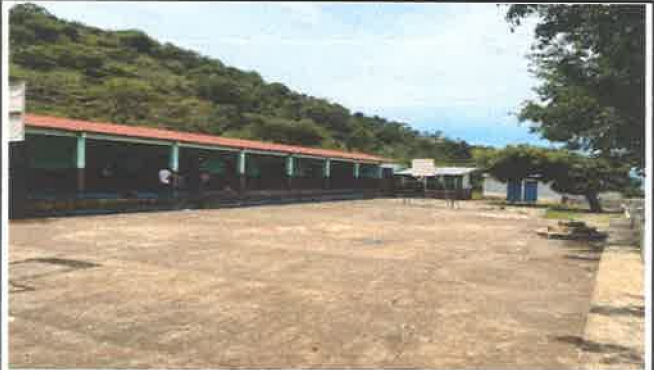
<p><b>AULAS DE ESCUELA CON NECESIDAD DE REMOZAMIENTO</b></p>
