SITUACIÓN DEFICIENCIAS DETERMINADAS PREVIÓ DURANTE POSTERIOR

DEPARTAMENTO:	Jutiapa	MUNICIPIO:	Jutiapa
NOMBRE DEL ESTABLECIMIENTO:	Escuela Oficial Rural Mixta	DIRECCIÓN DEL ESTABLECIMIENTO:	Caserío La Chichita, Aldea San Antonio
CÓDIGO DEL ESTABLECIMIENTO:	22-01-107-43	FECHA:	10 /10/ 2024

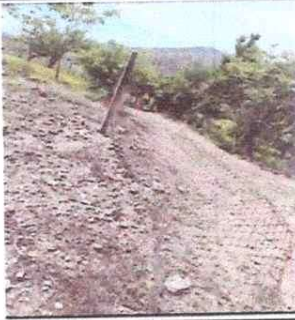
Foto 2: Parte de atrás, se retirará el actual y se colocará tapial de block con tubo y malla.

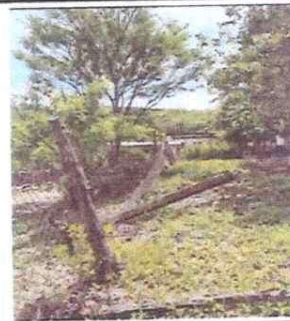
Foto 3: Lado derecho a trabajar con block, tubo y malla.

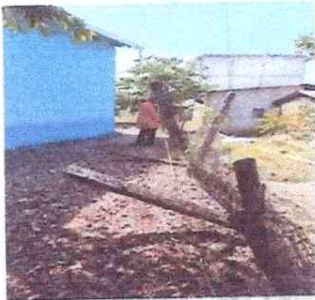
Foto 4: Instalación a remozar por daños.

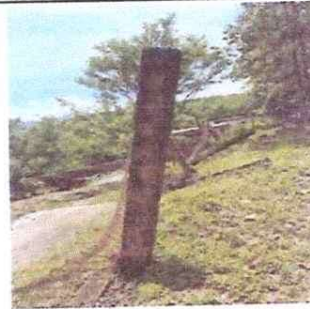
Foto 5: Area en la que se necesita remover el tapial vencido.
